HOTĂRAREA Nr. 281

privind aprobarea trecerii din domeniul public al județului Constanța în domeniul privat al județului Constanța a corpului de clădire C2 (pavilion D) din cadrul CRRN Techirghiol, strada M. Sadoveanu nr.9 și desființarea acestuia prin demolare

RAPORT DE EXPERTIZA TEHNICA

**OBIECTIV: IMOBIL D_{parțial}+P+1E+M - Centrul de Recuperare și Reabilitare
Neuropsihiatrică Techirghiol, corp D**
Str. M. Sadoveanu, nr. 9, Techirghiol, jud. Constanța

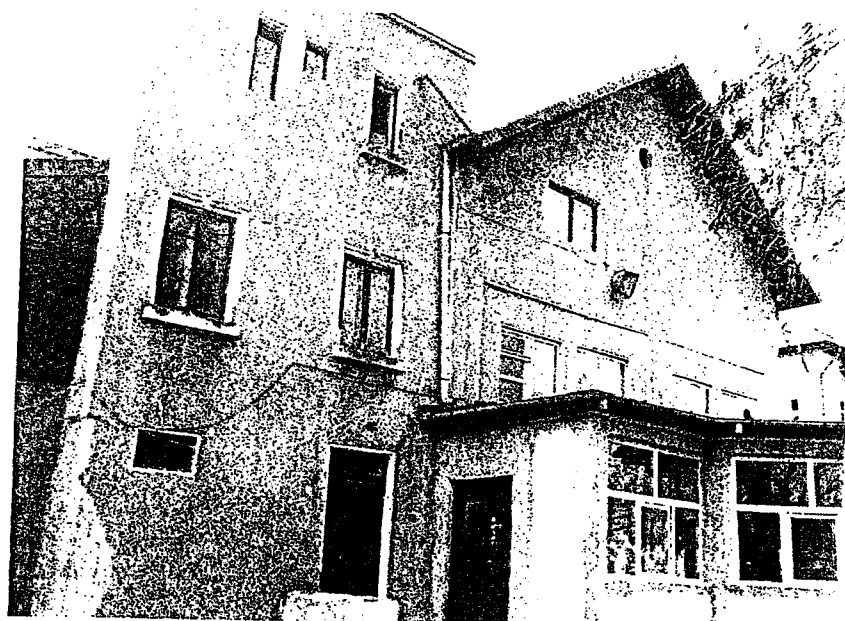
Foto 1. Fațada est: în dreapta, veranda construită ulterior;
în stânga, casa scării

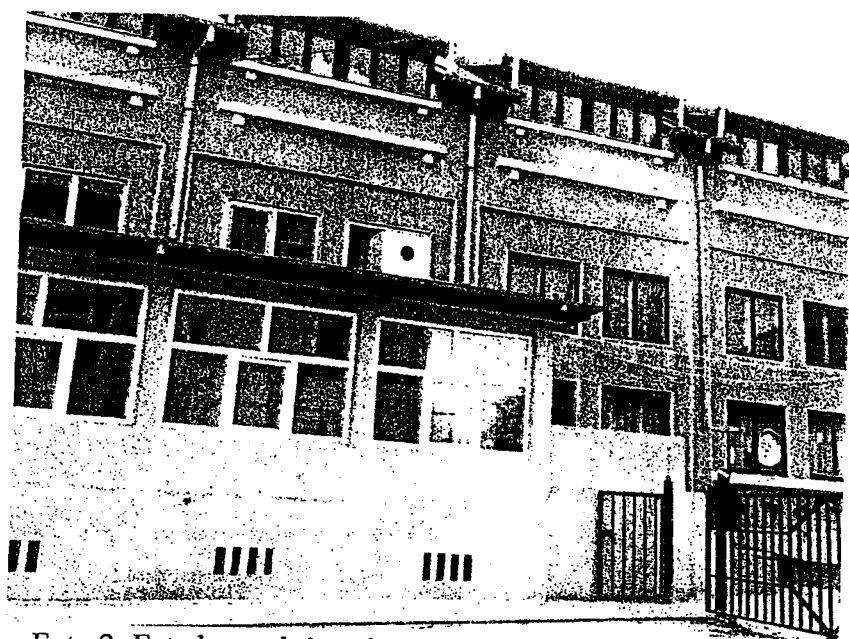
Foto 2. Fațada nord: în prim plan, veranda construită ulterior

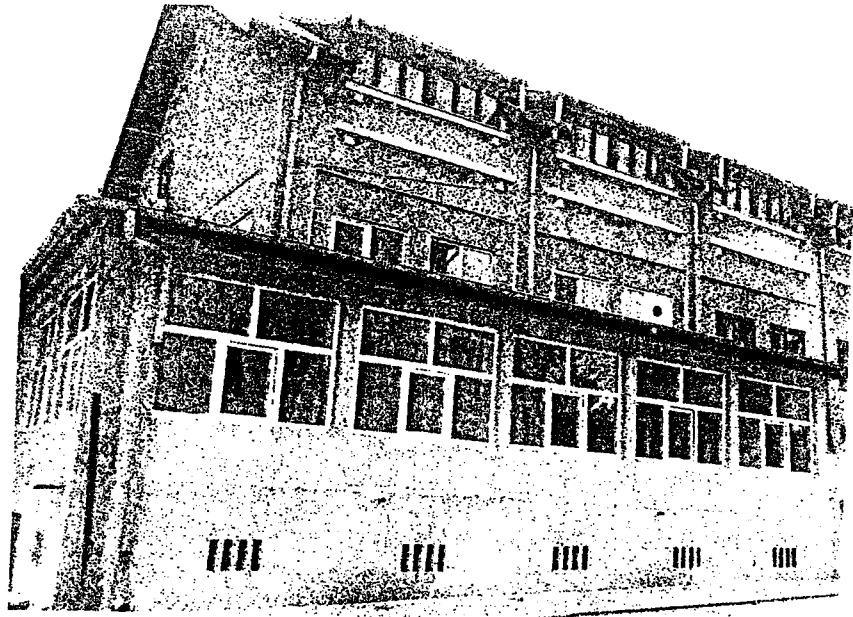
Foto 3. Vedere nord-est: în prim plan, veranda

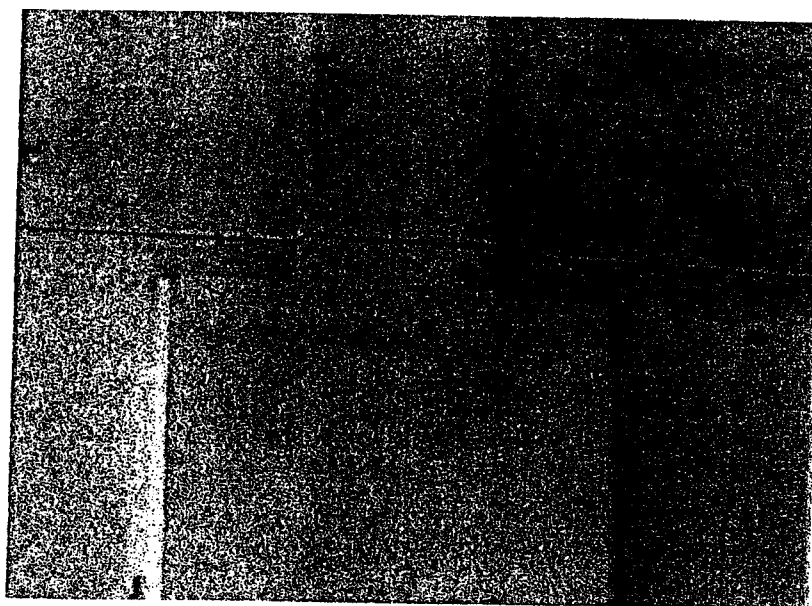
Foto 8. Structura în sala de mese: pilastru de cărămidă

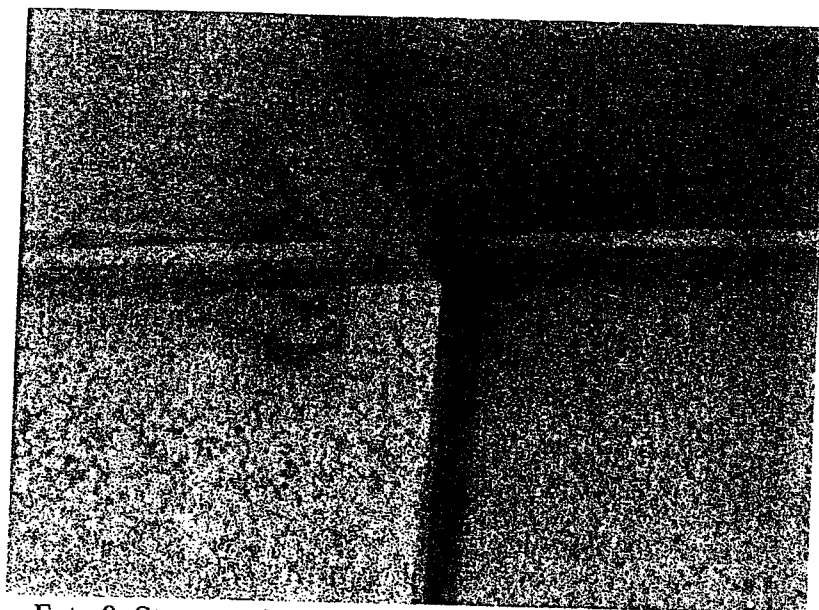
Foto 9. Structura în sala de mese: stâlp&grindă și centură

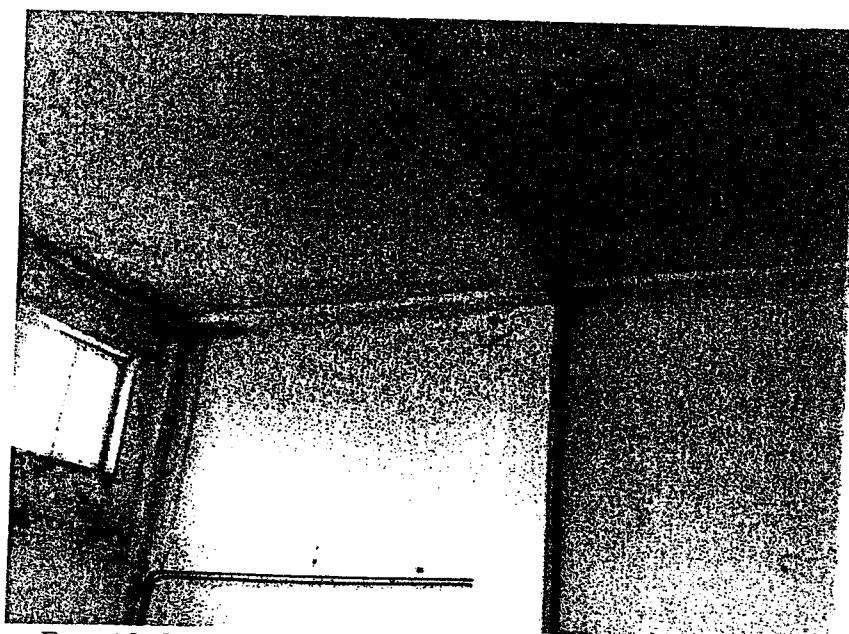
Foto 10. Structura în sala de mese: stâlp&grindă și centură

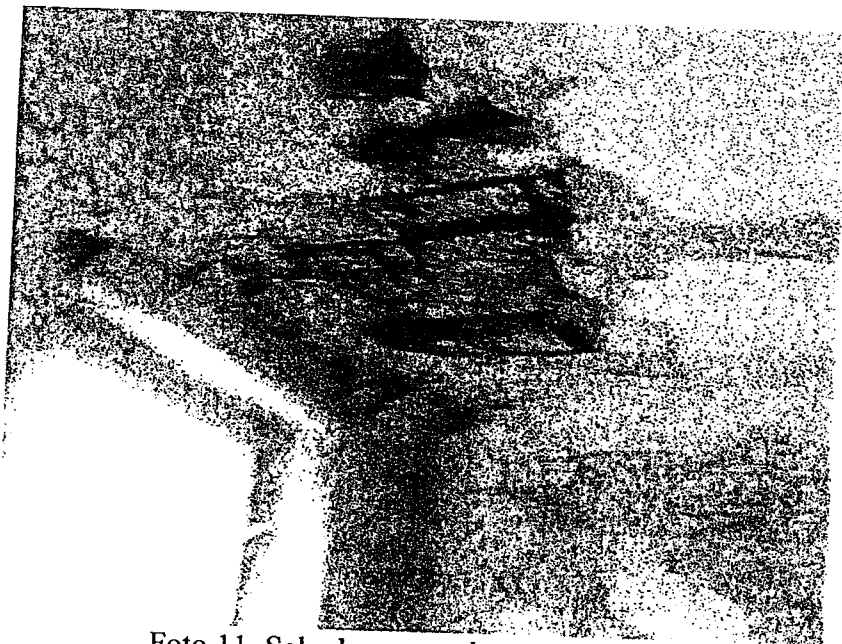
- Există degradări extinse, cu tendință de prăbușire, ale planșeului peste demisol și parter, ca urmare a corodării armăturii din beton.
- Structura de rezistență, datorită combinației nefericite dintre diferite elemente de rezistență și datorită alcătuirii – cu zone parter înalt și zone cu parter și etaj, cu zone cu pereți de grosime mare (40...45 cm) și zone cu pereți mai subțiri (20...30 cm), cu repartiția neuniformă în plan a elementelor verticale din beton armat, cu desființarea parțială a unor ziduri portante – a avut de suferit din cauza cutremurelor pe care le-a suportat și este profund afectată.

Foto 11. Sala de mese: planșeu degradat
