EXPERTIZĂ TEHNICĂ

**LA INVESTIȚIA "SERVICII DE EXPERTIZĂ TEHNICĂ ÎN VEDEREA
DEMOLĂRII CORPURILOR C1 (POARTĂ) ȘI C2 (D+P+1E) ALE
IMOBILULUI SECȚIA EXTERIOARĂ A SPITALULUI CLINIC DE
URGENTĂ CONSTANȚA (POLICLINICA 2) DIN MUNICIPIUL
CONSTANȚA, B-DUL 1 DECEMBRIE 1918, NR. 4C, LOT 1"**
situat în:

MUNICIPIUL CONSTANȚA, B-DUL 1 DECEMBRIE 1918, NR. 4C, LOT 1

SC TECHMEDIA ELECTRONICS SRL BOTOSANI J 07/842/2008 CUI 24835360 Tel/Fax:0232.279002 0752/096565 Mail: techmediaelectronic@yahoo.com		PROIECT nr. 498/2017 Faza Expertiza tehnica
--	--	--

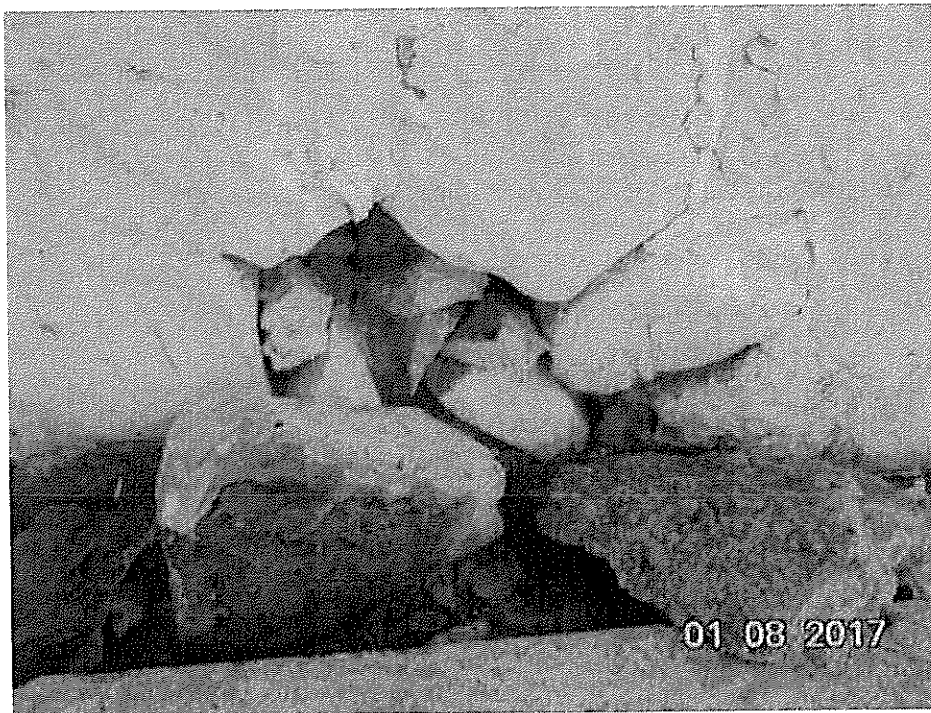
Sunt executate din piatra. S-au observat fisuri si crăpături la nivelul fundațiilor, ceea ce denota o comportare necorespunzatoare in timp, iar terenul de fundare a permis apariția tasarilor inegale, fundațiile nefiind dimensionate corespunzator. Se observa o degradare avansata a fundatiilor, in lipsa unei hidroizolatii corespunzatoare la nivelul soclului, astfel tencuielile sunt distruse in totalitate.

Foto 9- Fundatii din piatra

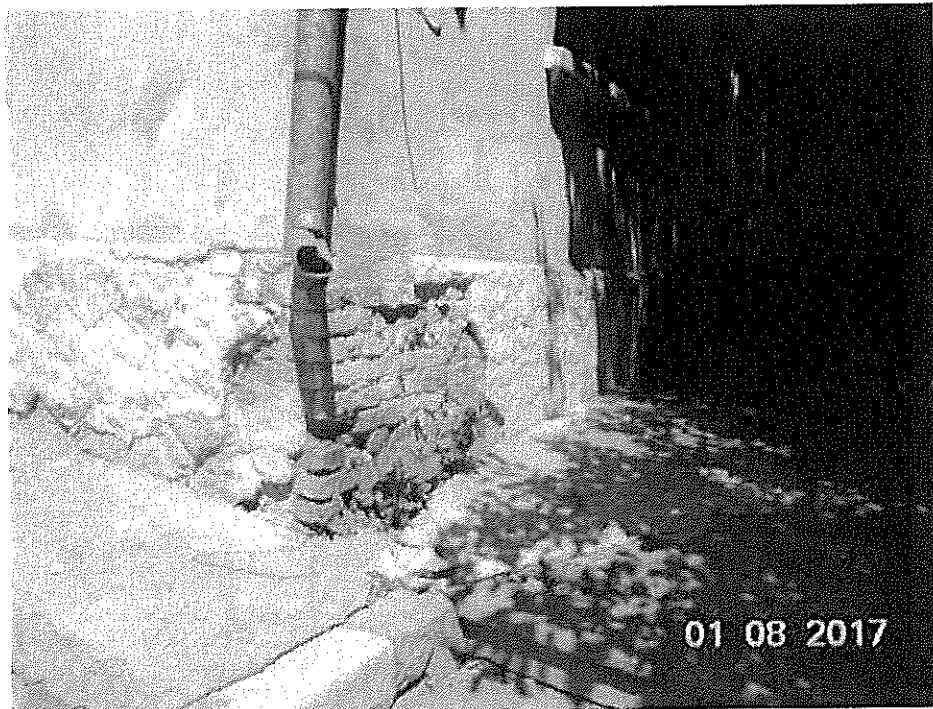
Foto 10- Fundatii din zidarie de caramida

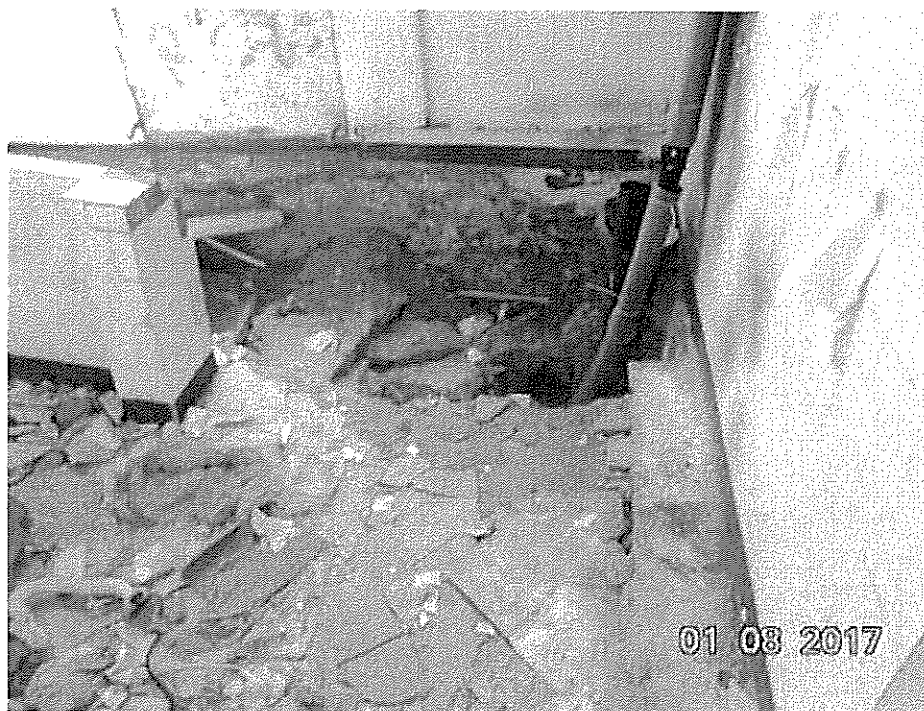
Foto 11- Tasare a pamantului pana la 50cm in interiorul corpului C2, respectiv s-a tasat pardoseala

Fundațiile sunt din caramida și piatra și nu posedă rigiditatea necesară pentru a transmite la teren acțiunile structurii. S-au semnalat tasări diferențiate ale terenului de fundare.

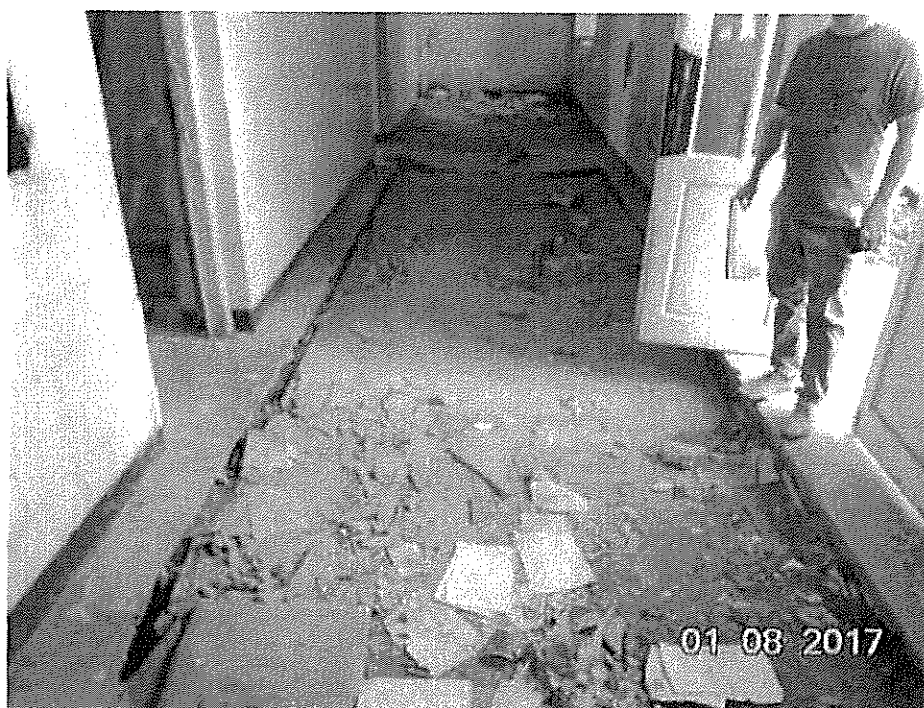
Foto 12- Tasare a pamantului pana la 30cm in interiorul corpului C2 - pe hol,

respectiv s-a tasat pardoseala

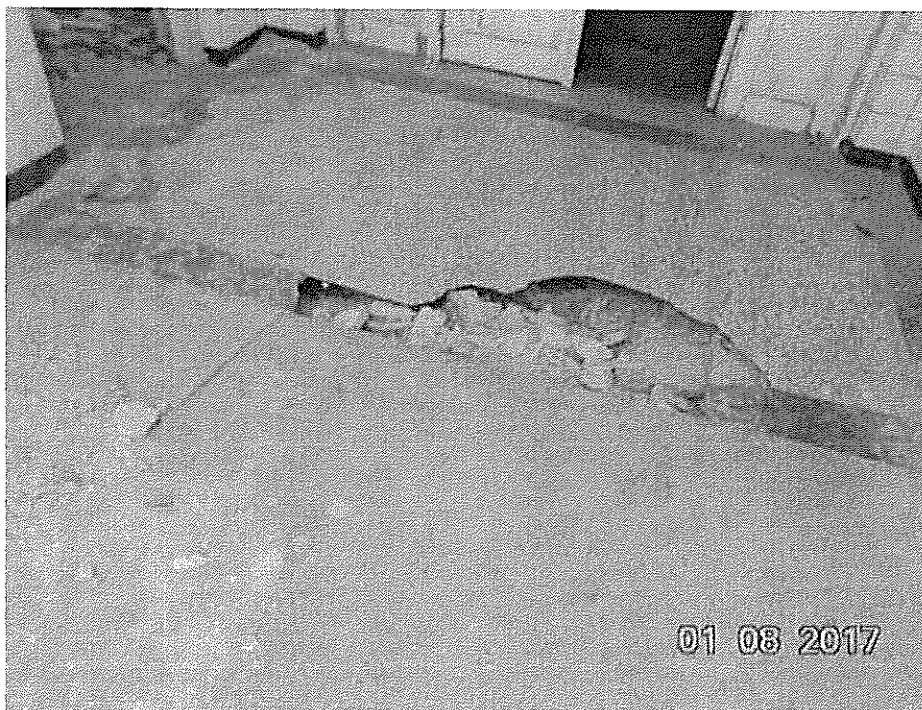
Foto 13- Tasare a pamantului pana la 30cm in interiorul corpului C2 - pe hol,
pardoseala fiind partial suspendata

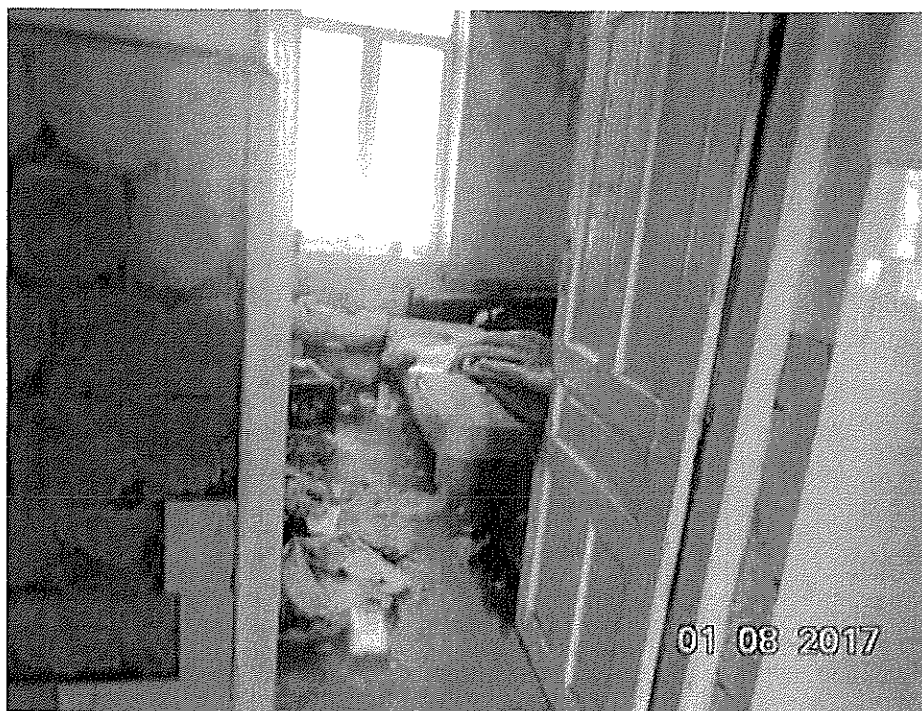
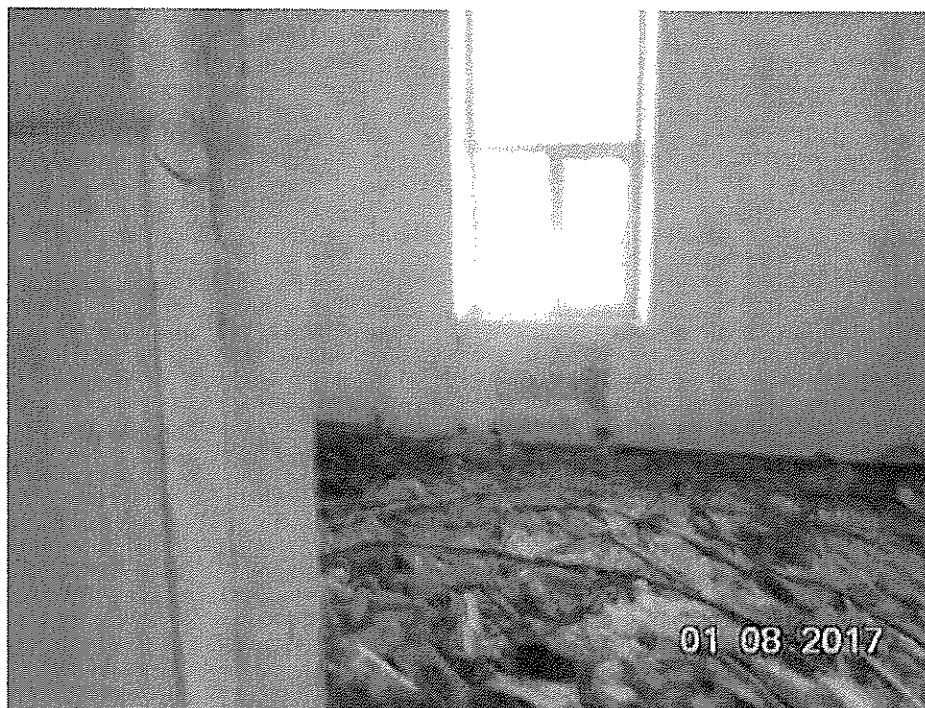
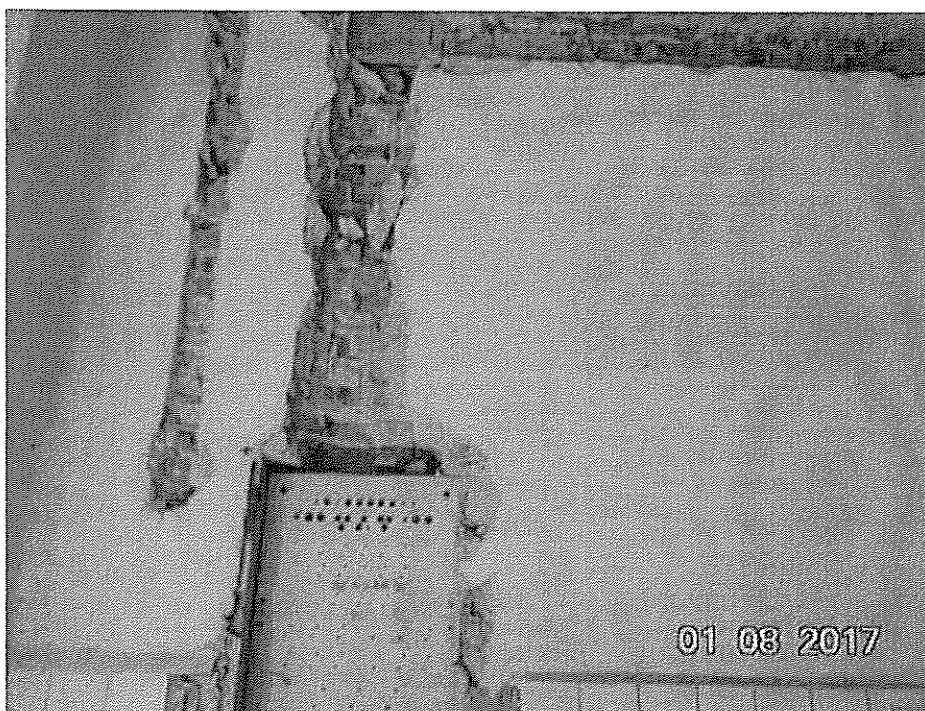
Foto 14- cladirea este ocupata de clandestin, acestia vandalizand partial cladirea (C2)

Foto 15- cladirea este ocupata de clandestin, acestia vandalizand partial cladirea (C2)

Foto 16- cladirea este ocupata de clandestin, acestia vandalizand partial cladirea (C2)

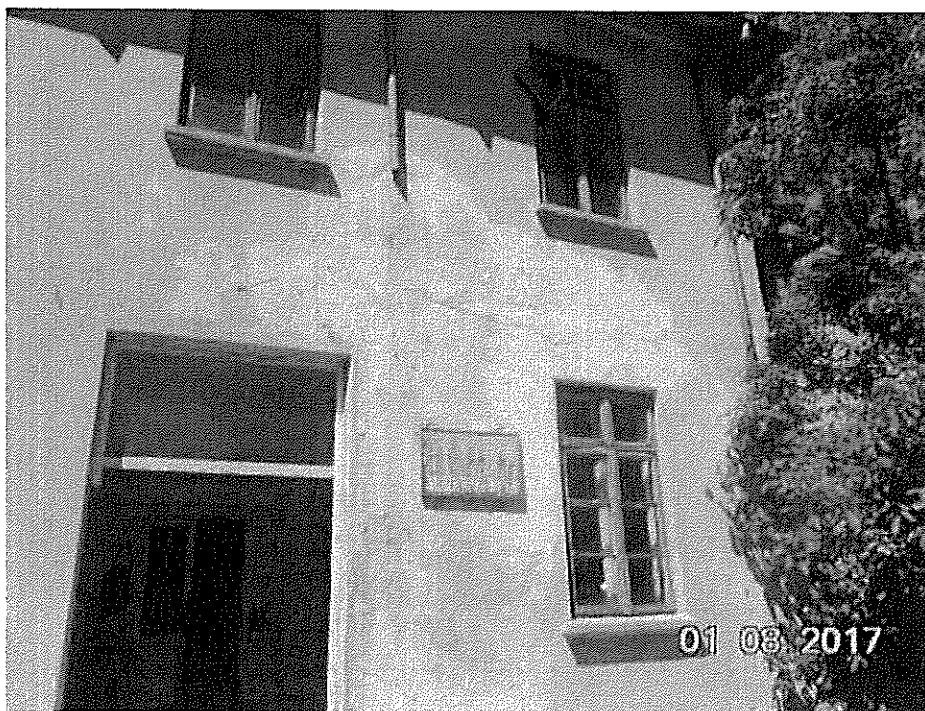
Sunt realizati din cărămidă plina, fara centuri la partea superioara si stalpisorii la intersectii. Datorita tasarilor diferite ale fundatiilor se observa crapaturi in pereti pana la 2cm. Peretii sunt intr-o stare avansata de degradare, observandu-se caramizi degradate, fisuri si crăpături, fiind observate degradari structurale mai ales la baza zidariei datorita apelor pluviale si lipsei unei hidroizolatii intre fundatii si pereti.

Foto 17- fisuri verticale si orizontale in pereti

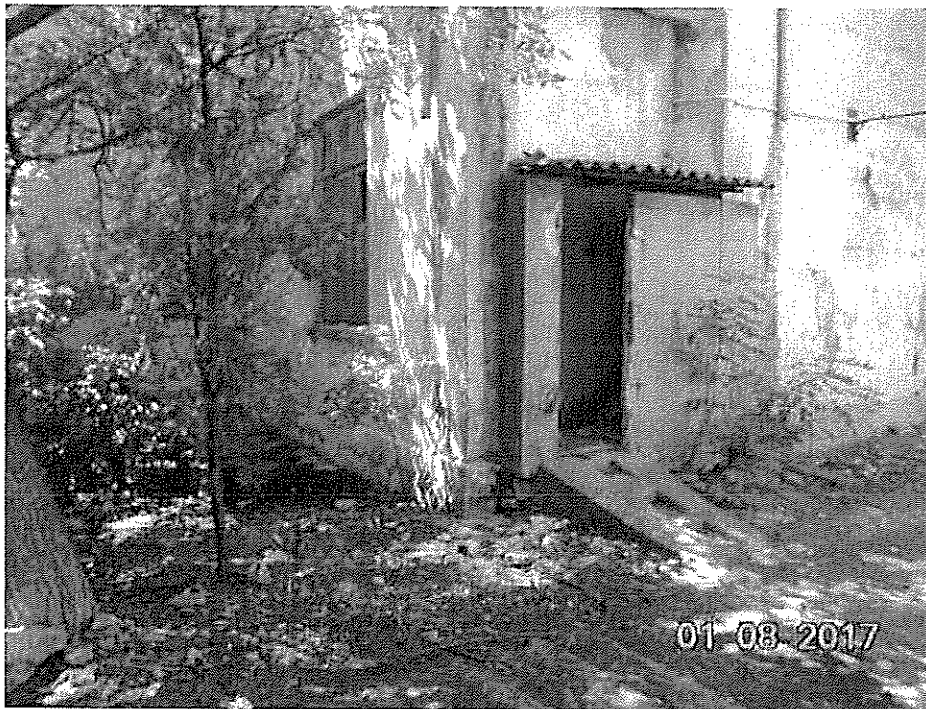
Foto 18- fisuri verticale si orizontale in pereti, fundatii degradate

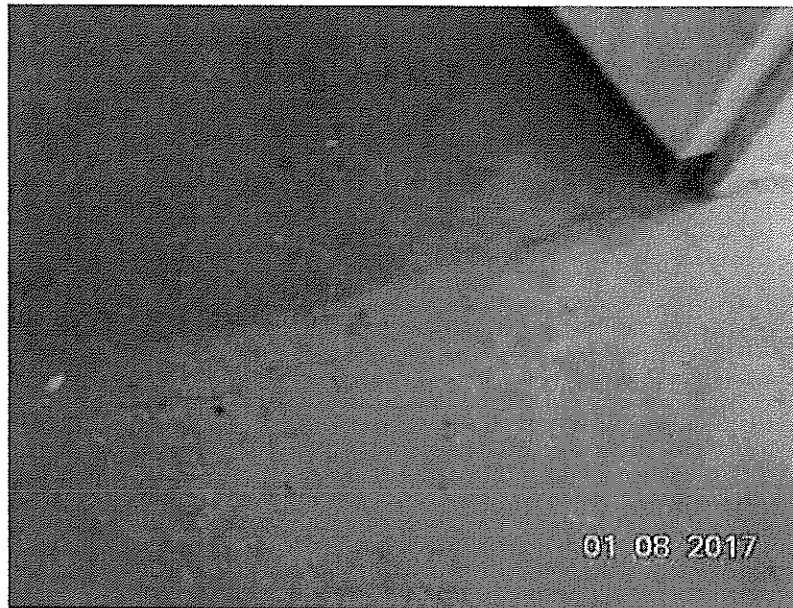
Planseele sunt din bolti de caramida si partial din lemn si este intr-o stare avansata de degradare, observandu-se degradari locale si fisuri.

Foto 19- fisura in planseul peste parter

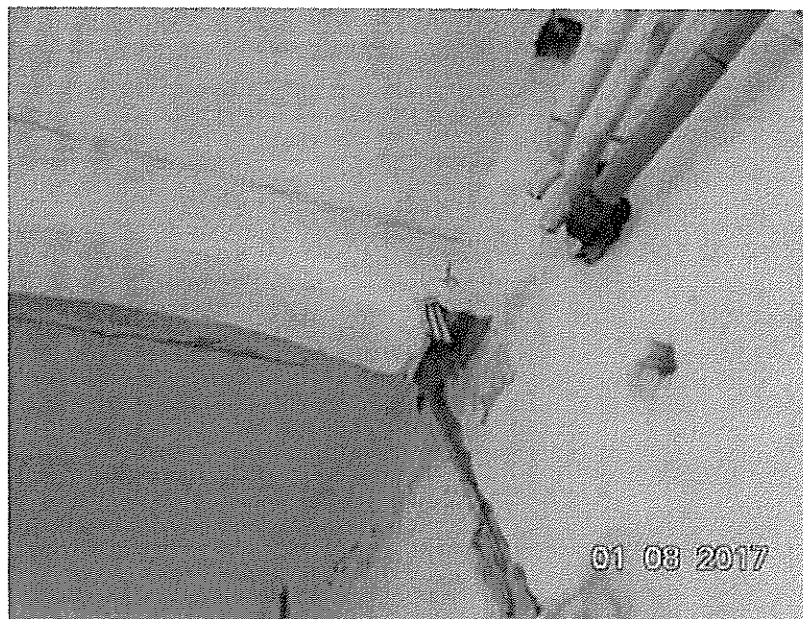
Foto 20- planseu din bolti de caramida - vizibil partea de jos, grinda din lemn ce sustine planseul din lemn - vizibil partea de mijloc si planseu din lemn - vizibil partea de sus

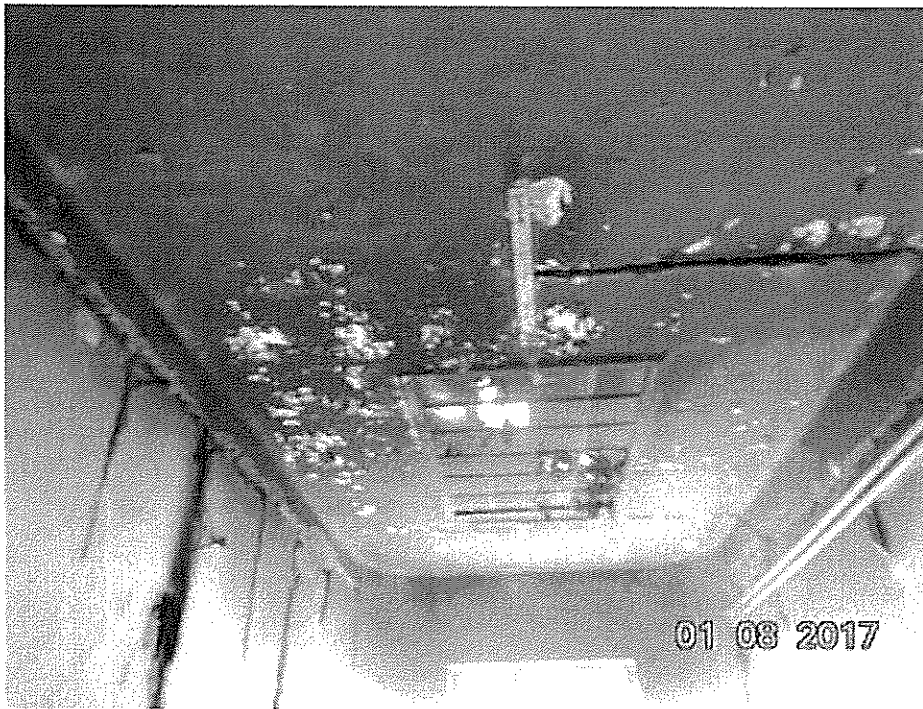
Foto 21- planseu din lemn partial ars in urma unui incendiu

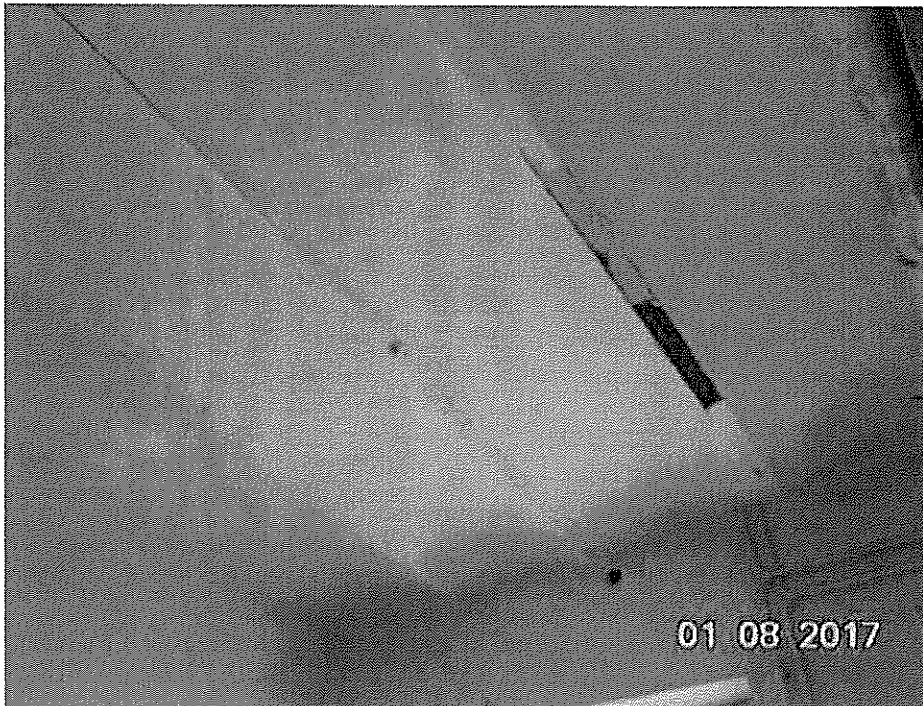
Foto 22- planseu din bolti de caramida si profile metalice partial degradat

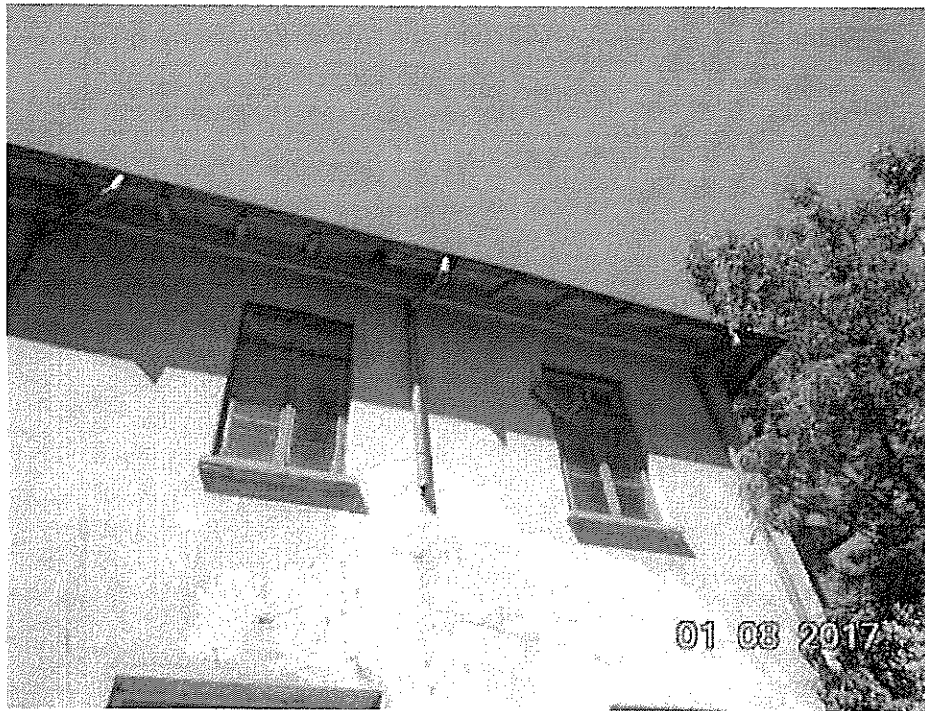
Foto 24- streasina infundata din lemn degradata, lipsa partiala a burlanului

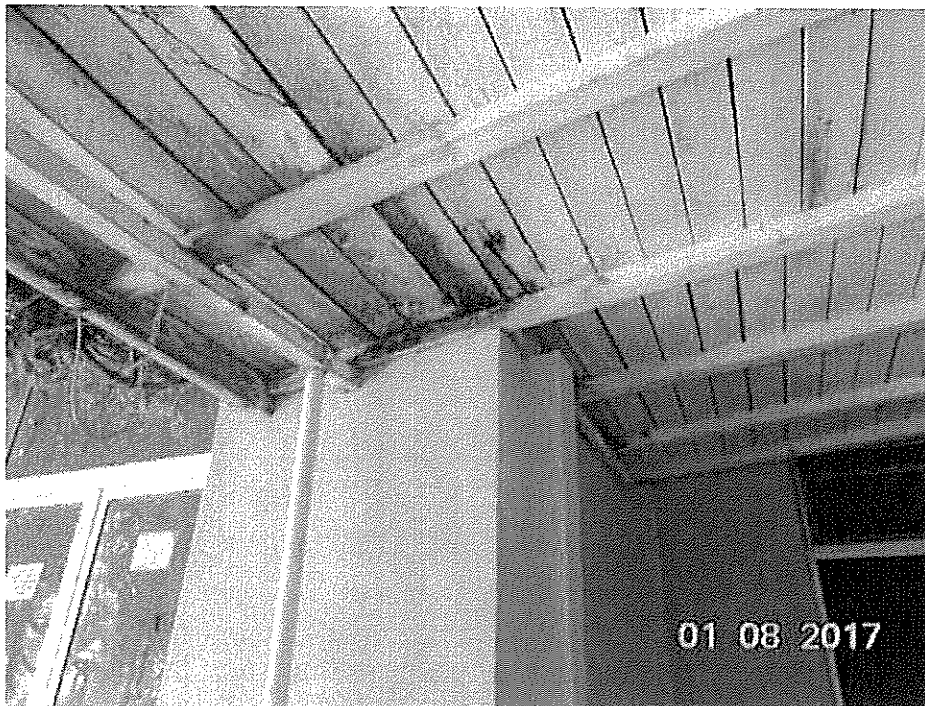
Foto 25- streasina infundata din lemn degradata
