# **EXPERTIZA TEHNICA**

**INCADRAREA IN CLASA DE RISC SEISMIC A  
IMOBILULUI P+1E din**

Str. Closca, nr. 7, Eforie Sud, jud. Constanta

**Octombrie 2018**

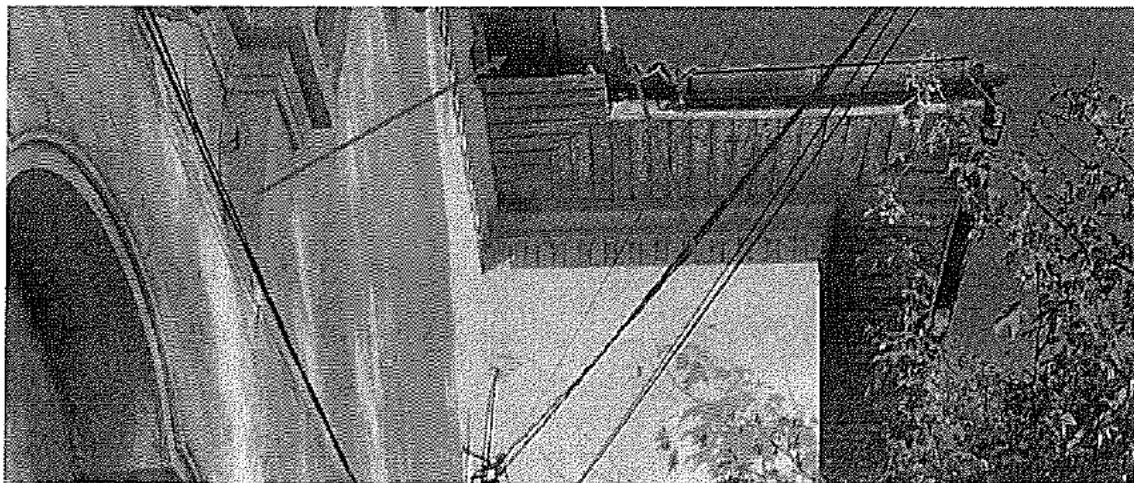
Degradari la nivelul sarpantei si a invelitorii

- Inventarierea tuturor elementelor constitutive ale sarpantei (structurale și nestructurale) în vederea depistării degradării lor prin putrezire, atac de insecte sau mucegai și luarea de măsuri de punere în siguranță prin consolidarea locală sau înlocuire totală;

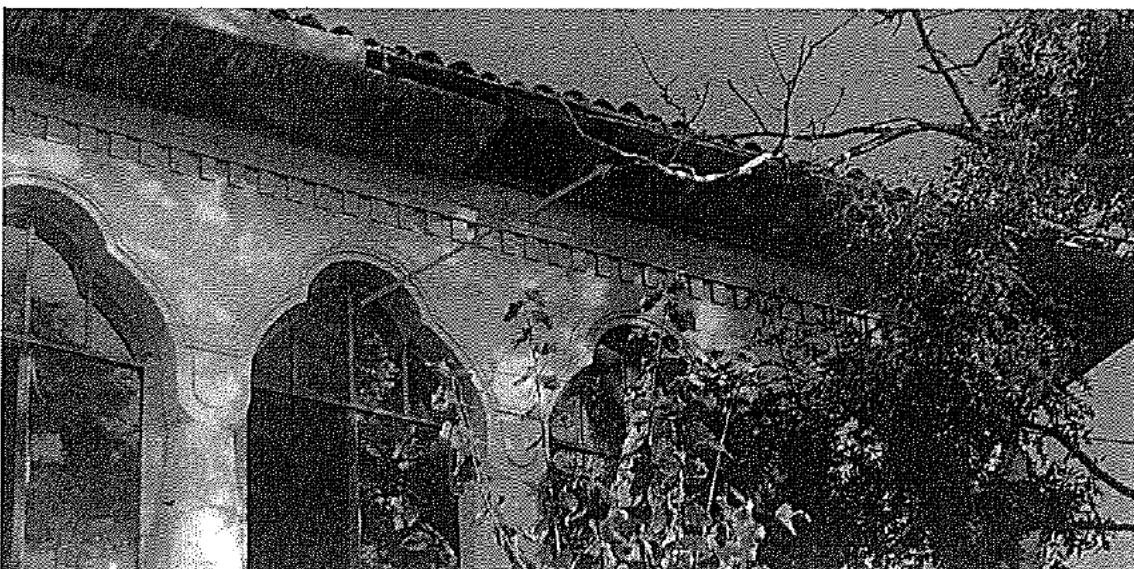
Degradari la nivelul sarpantei

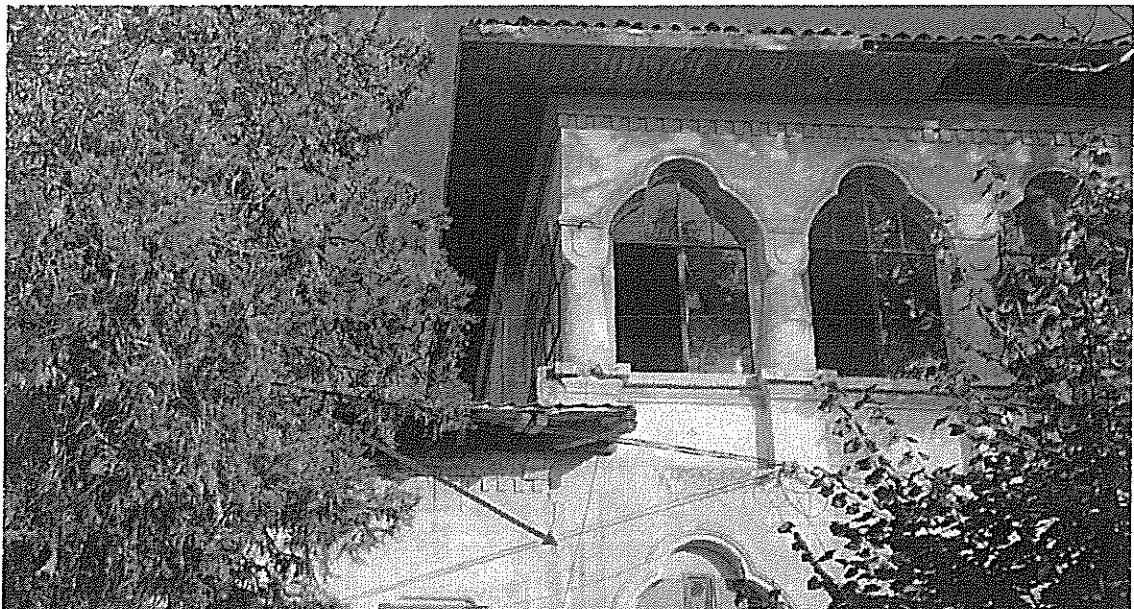
Fisuri in peretele perimetral ca urmare a tasarii differentiate data de regimul de inaltime diferit

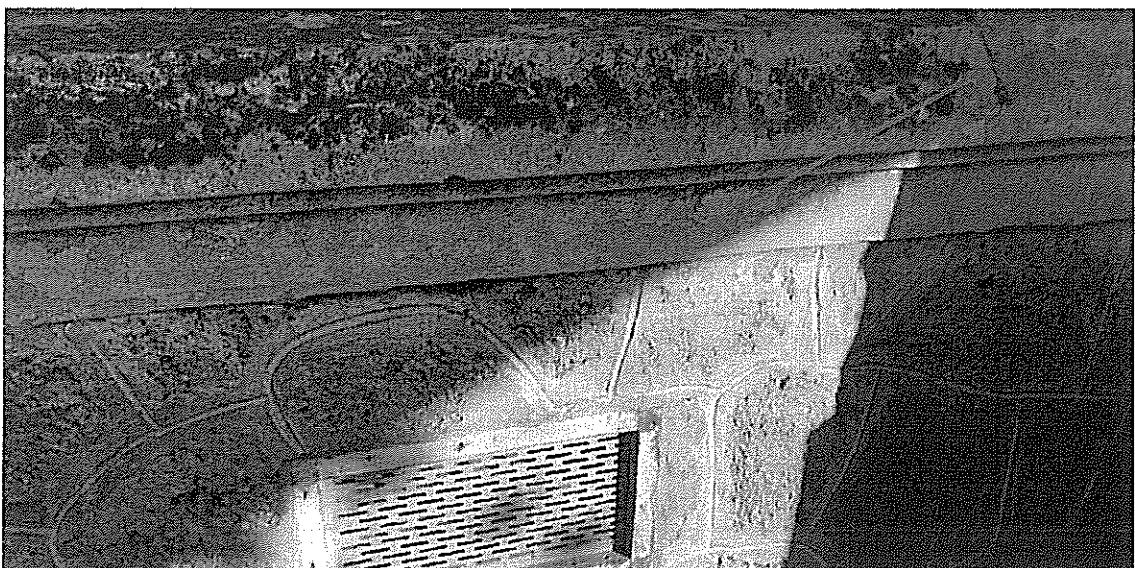
Fisuri la nivelul peretelui perimetral ca urmare a tasilor differentiate

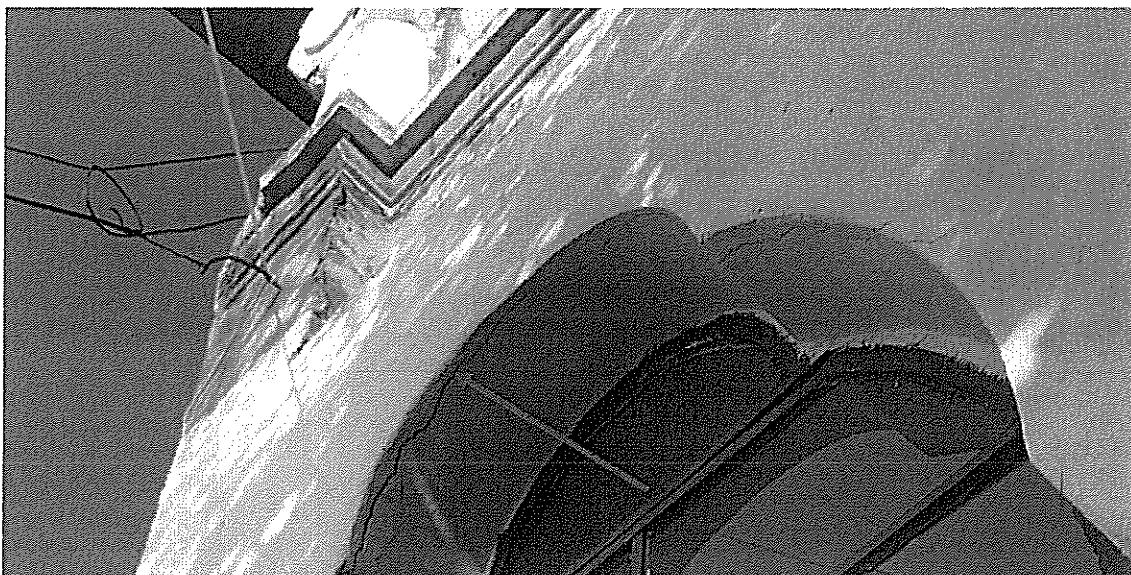
Fisuri in tencuiala ca urmare a infiltratiilor

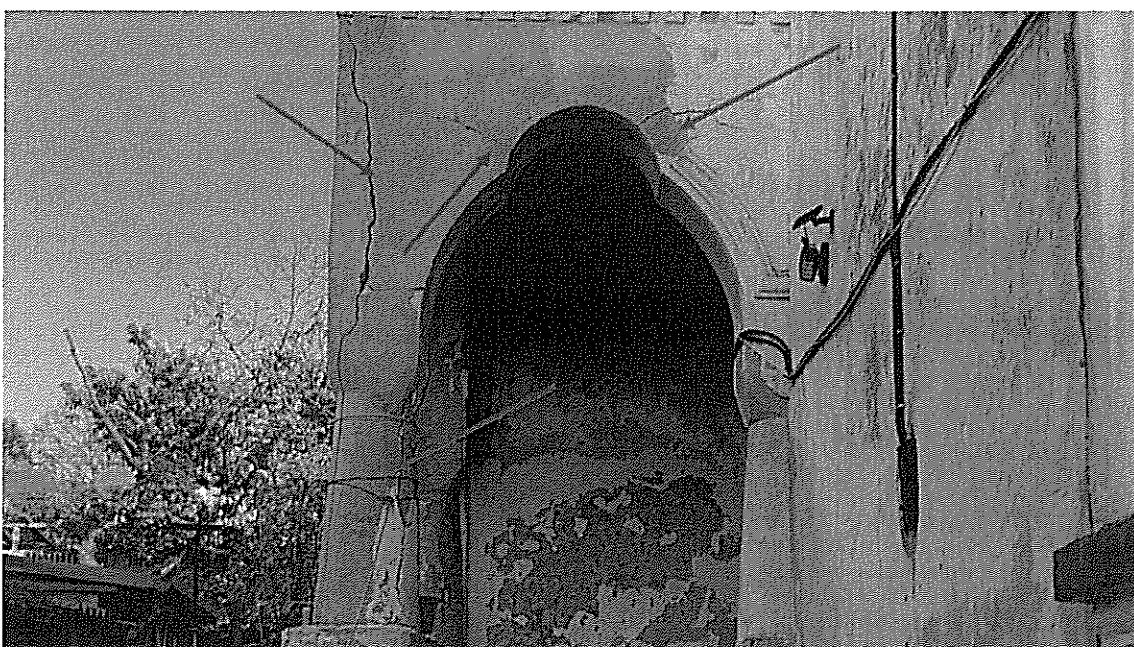
Fisuri in stalpisorii ca urmare a depasirii capacitatii de compresiune; fisuri la nivelul arcelor de zidarie ca urmare a impingerilor laterale

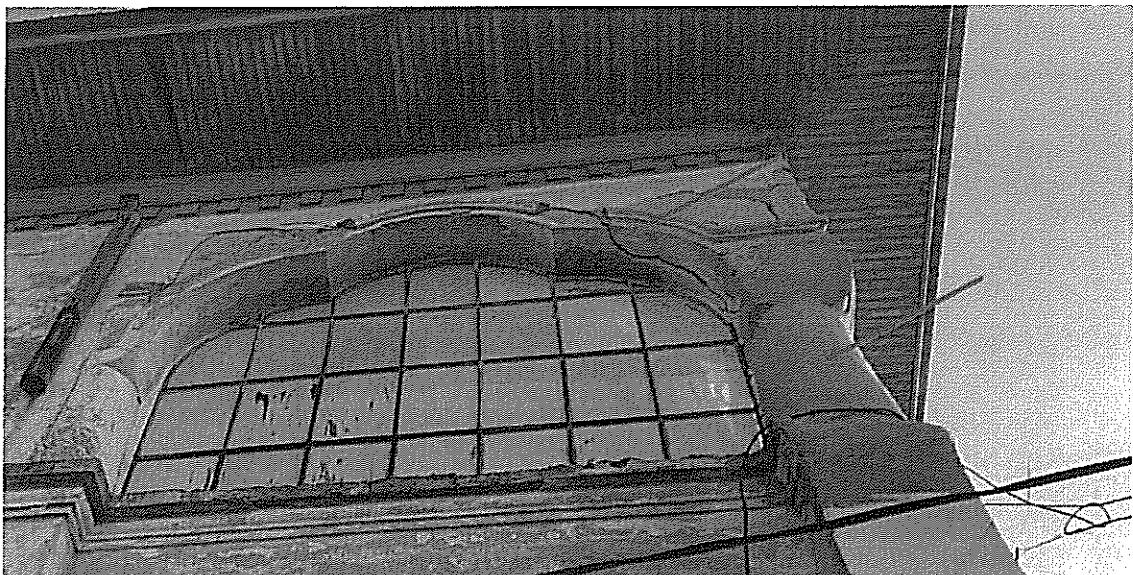
Fisuri in arcele de zidarie si in stalpisorii de zidarie; reparatii locale ale crapaturilor

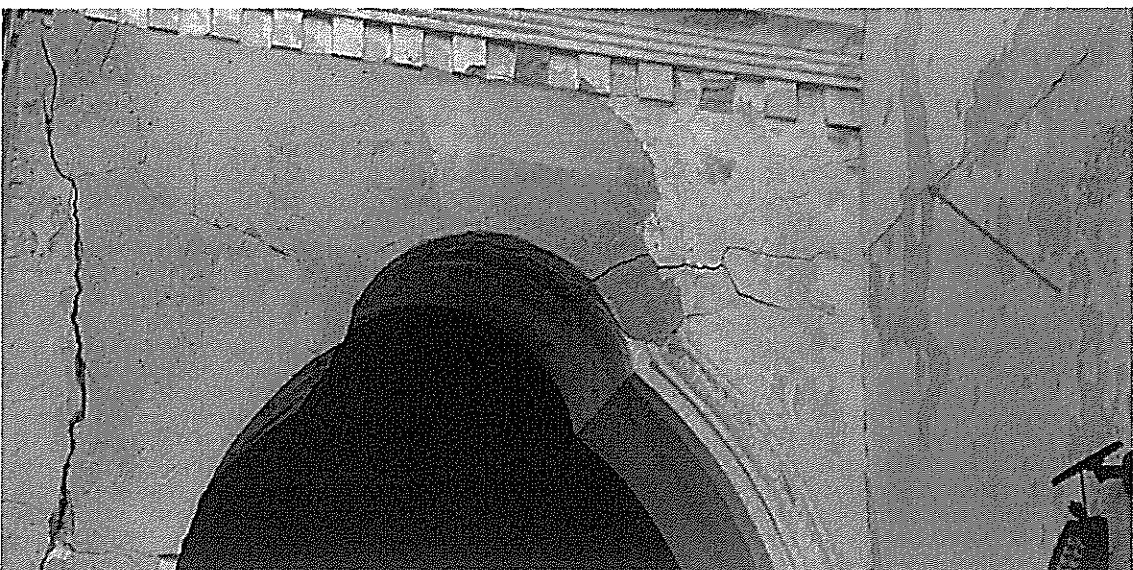
Fisuri orizontale in peretii perimetrali la nivelul planseului

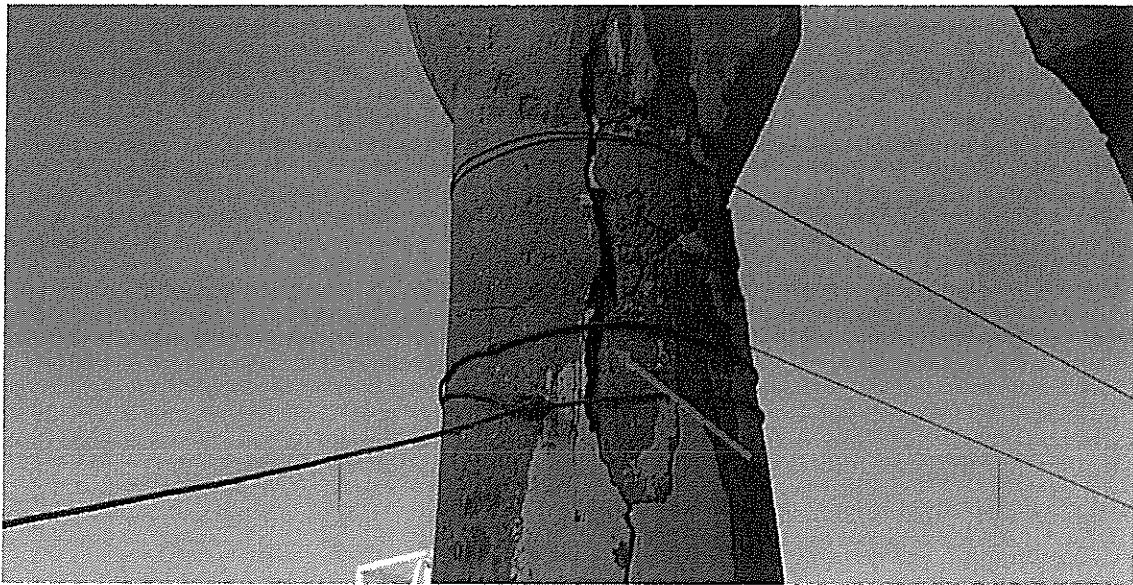
Cedarea stalpisorilor, neconfinati, la compresiune

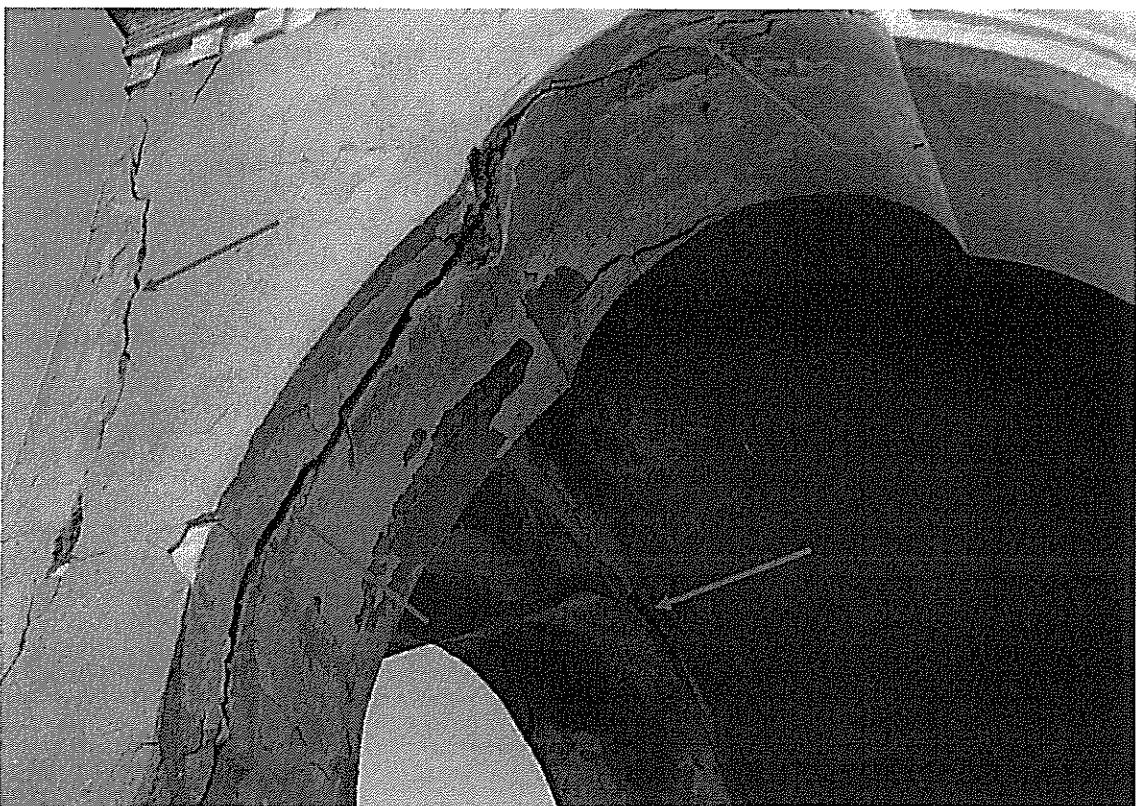
Fisuri verticale in stalpisorii; fisuri orizontale in cheia arcelor de zidarie

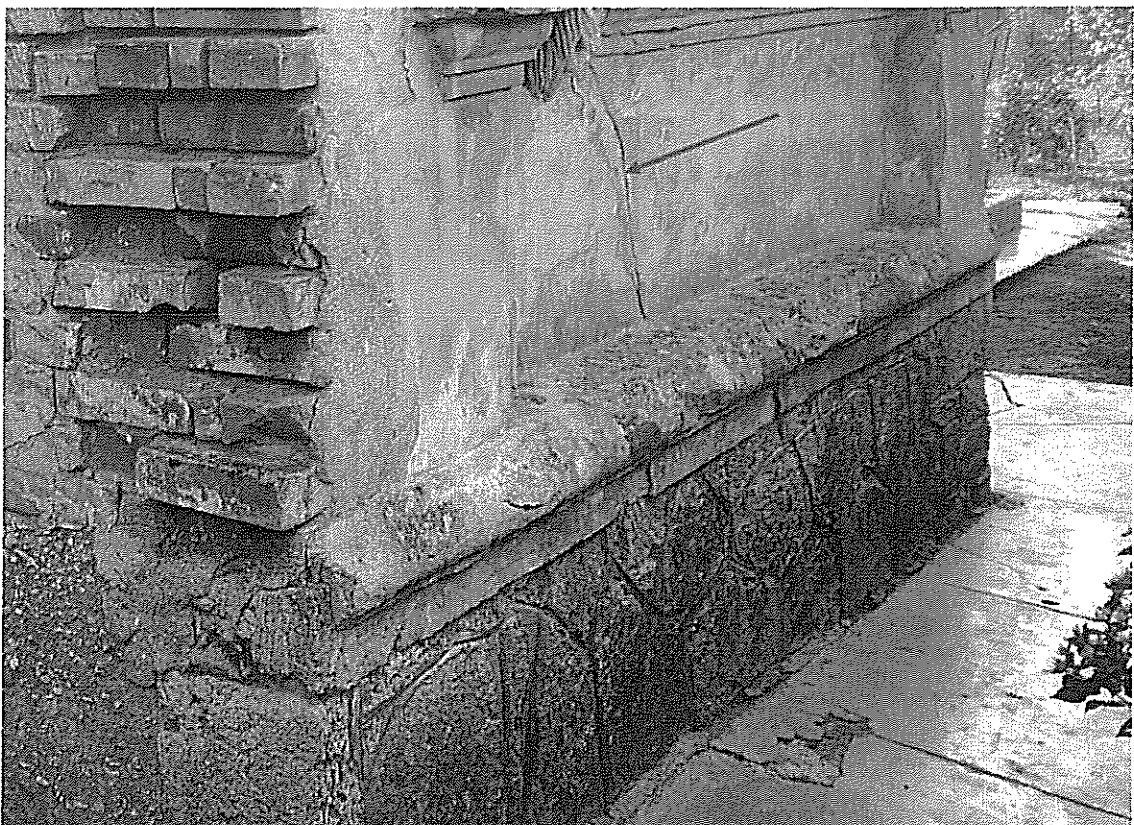
Fisuri in peretii de zidarie ca urmare a tasilor diferențiate

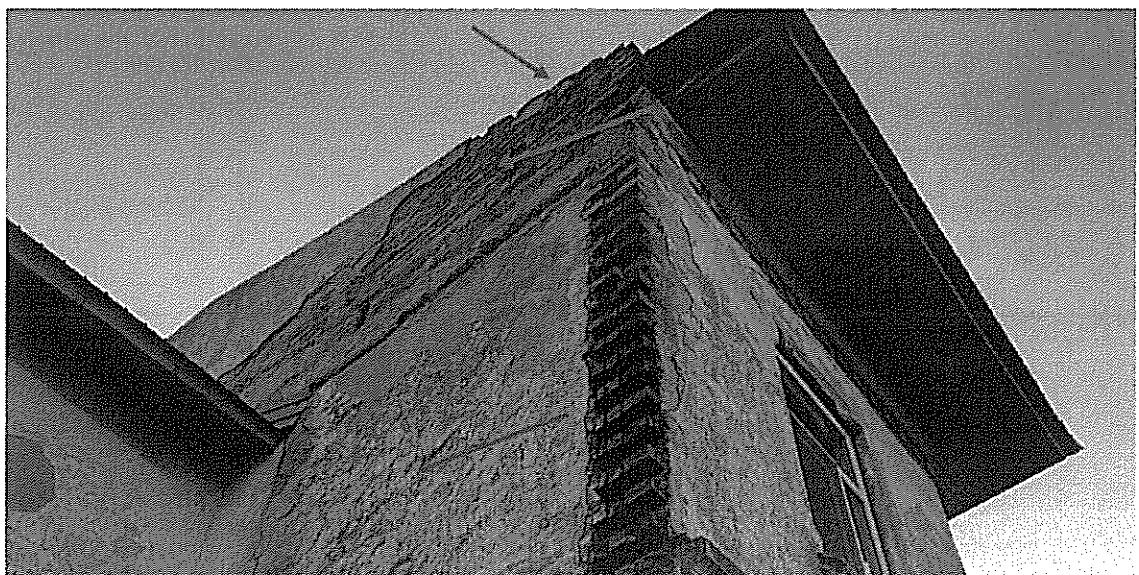
Degradii ale invelitorii si infiltratiilor in peretii de zidarie; tencuiala lipsa

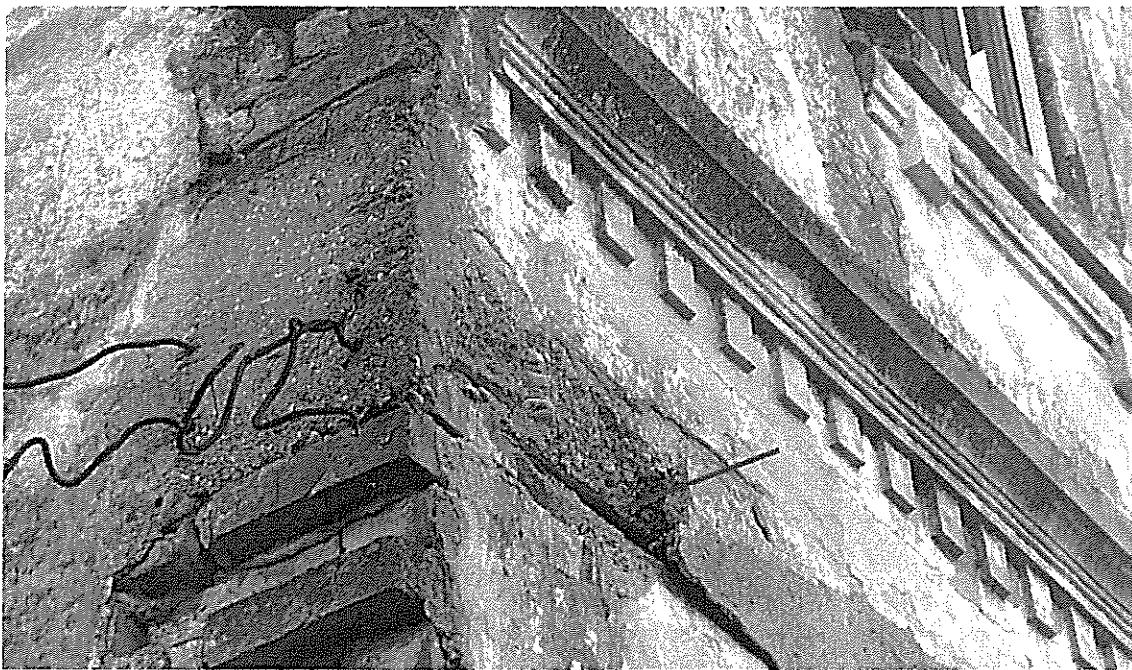
Fisuri orizontale la nivelul centurilor

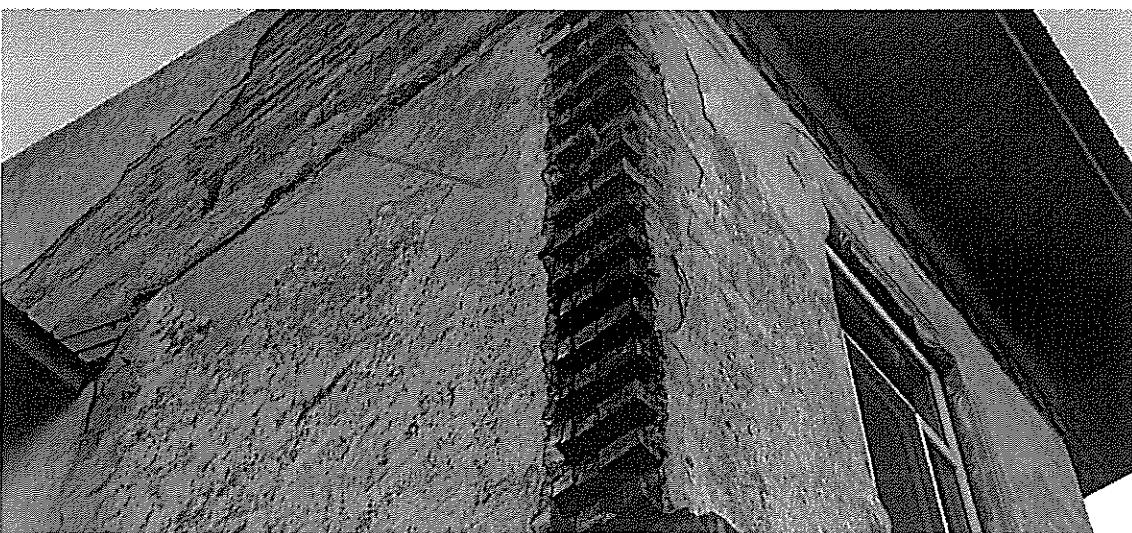
Fisuri orizontale la nivelul centurilor

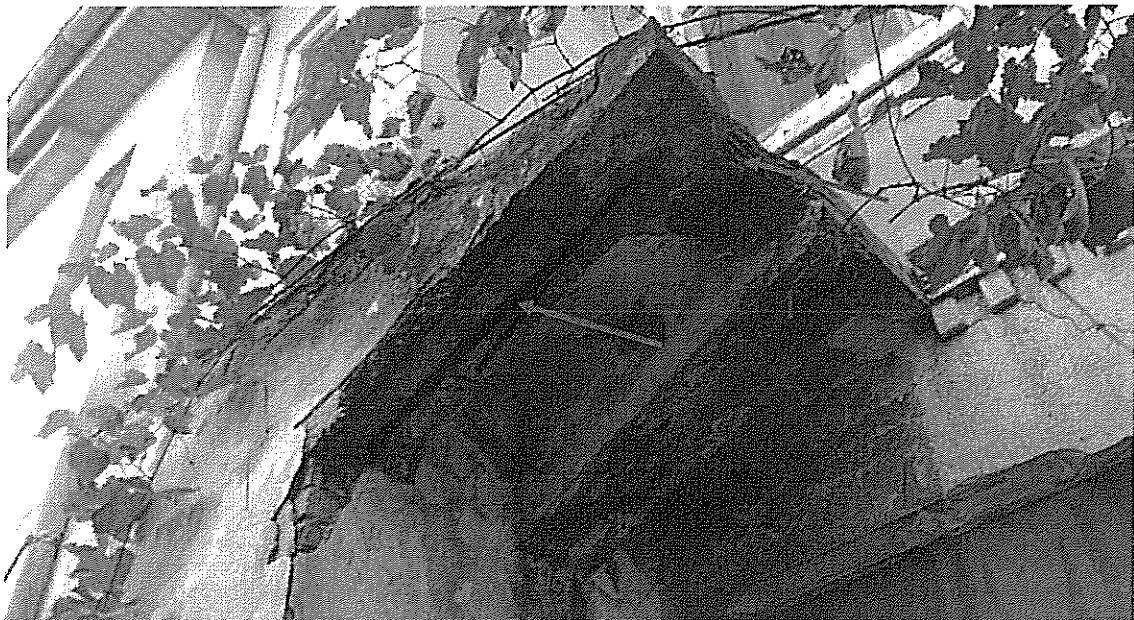
Degradarea betonului si a armaturilor

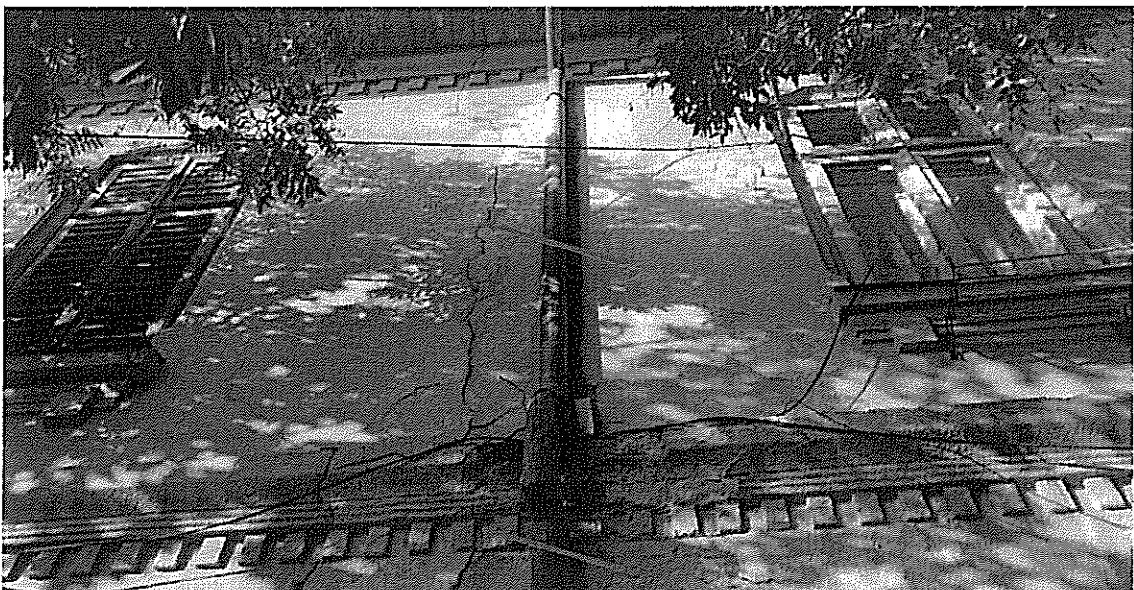
Fisuri verticale in peretii de zidarie

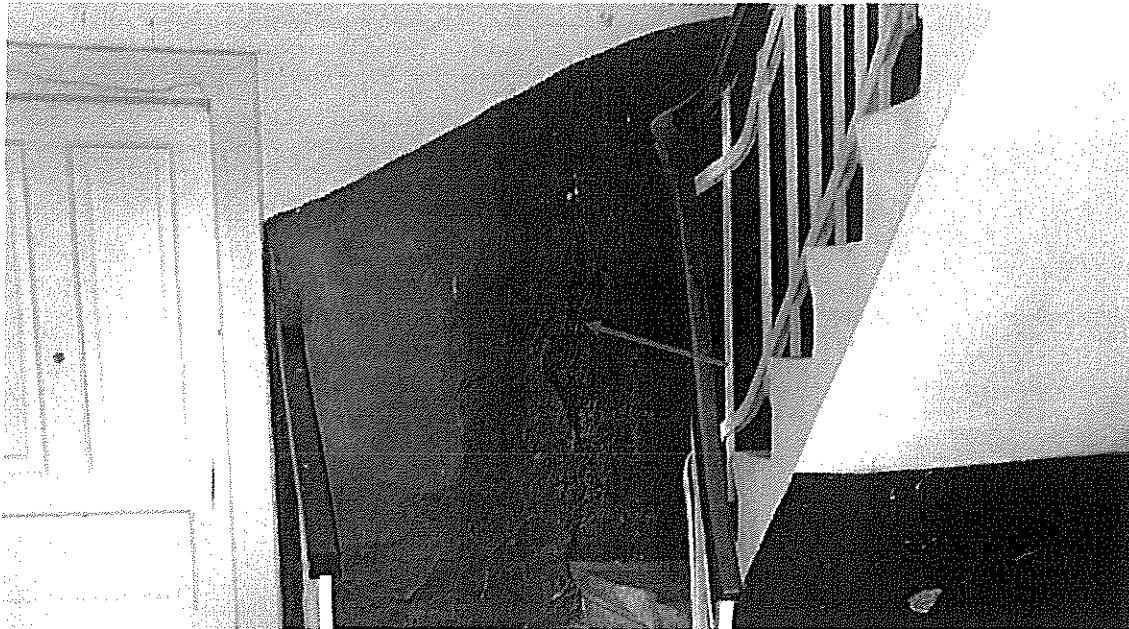
Fisuri in peretii de zidarie reparate cu tencuiala

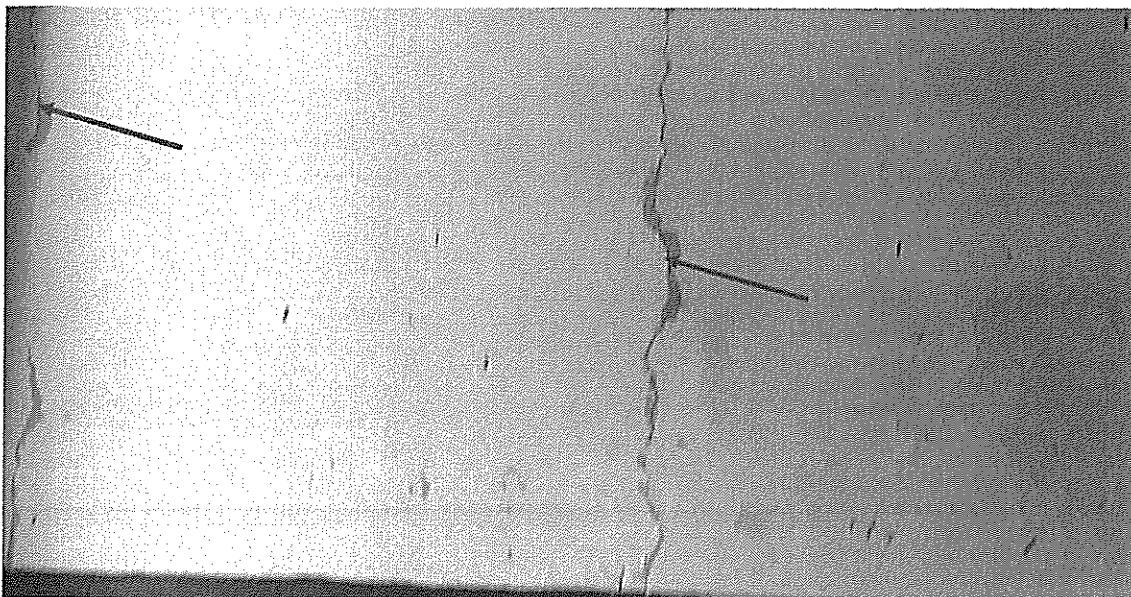
Fisuri in peretii de zidarie

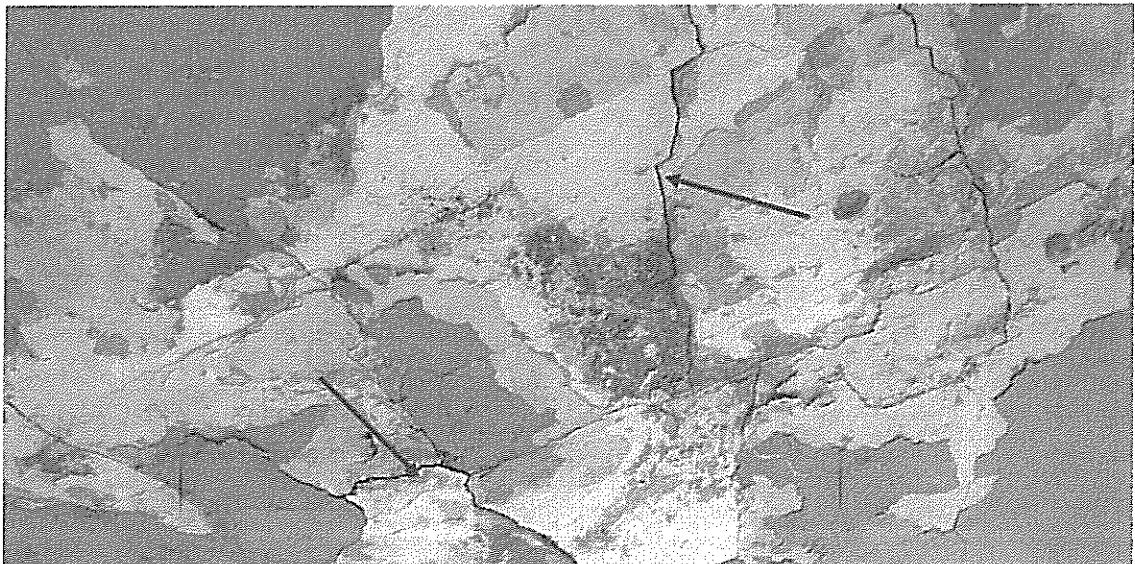
Fisuri in planseul de beton armat

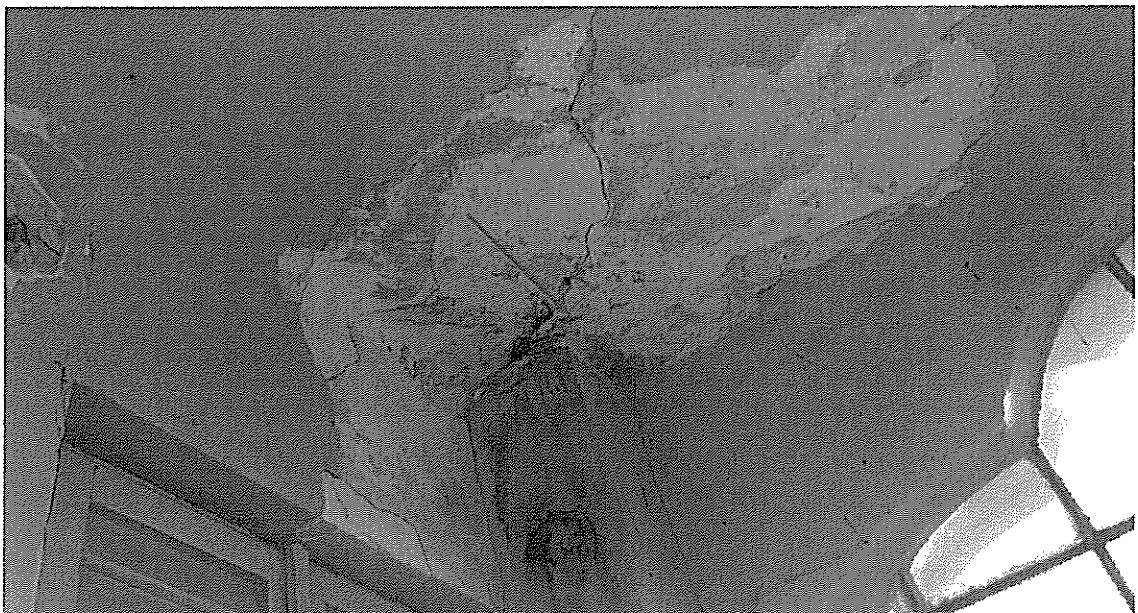
Fisuri in planseul de beton armat continuante in peretii de zidarie

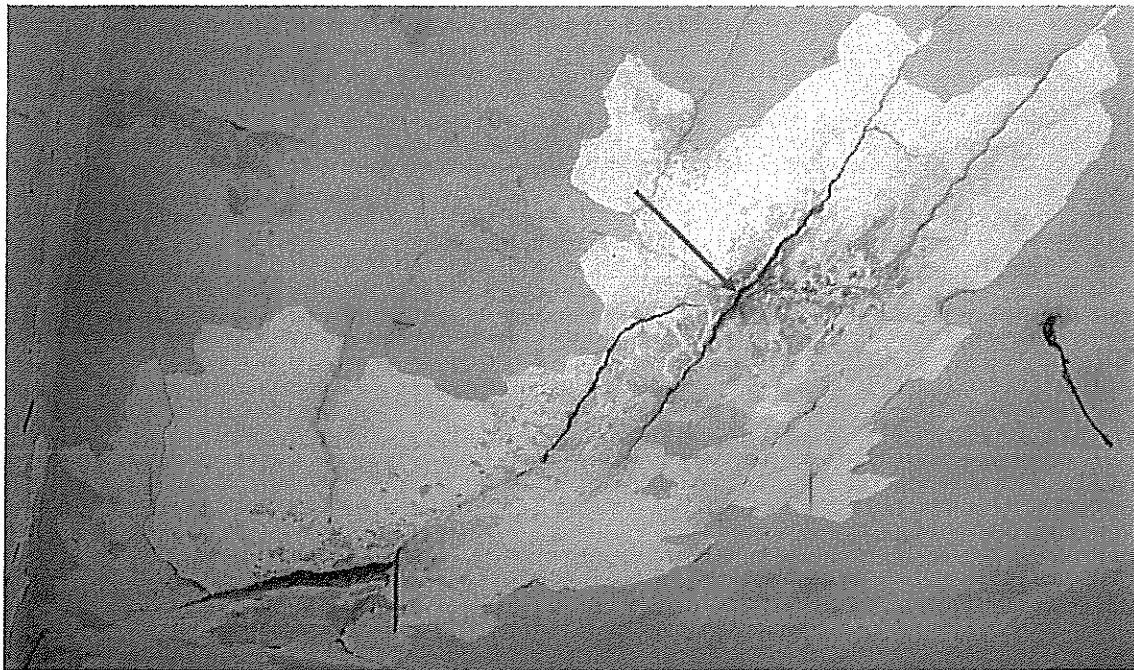
Fisuri in planseul de lemn

- Inventarierea tuturor capetelor de grinzi de lemn ale planseelor pentru depistarea celor afectate de infiltratii, insecte sau mucegai și consolidarea lor parțială sau înlocuirea integrală;

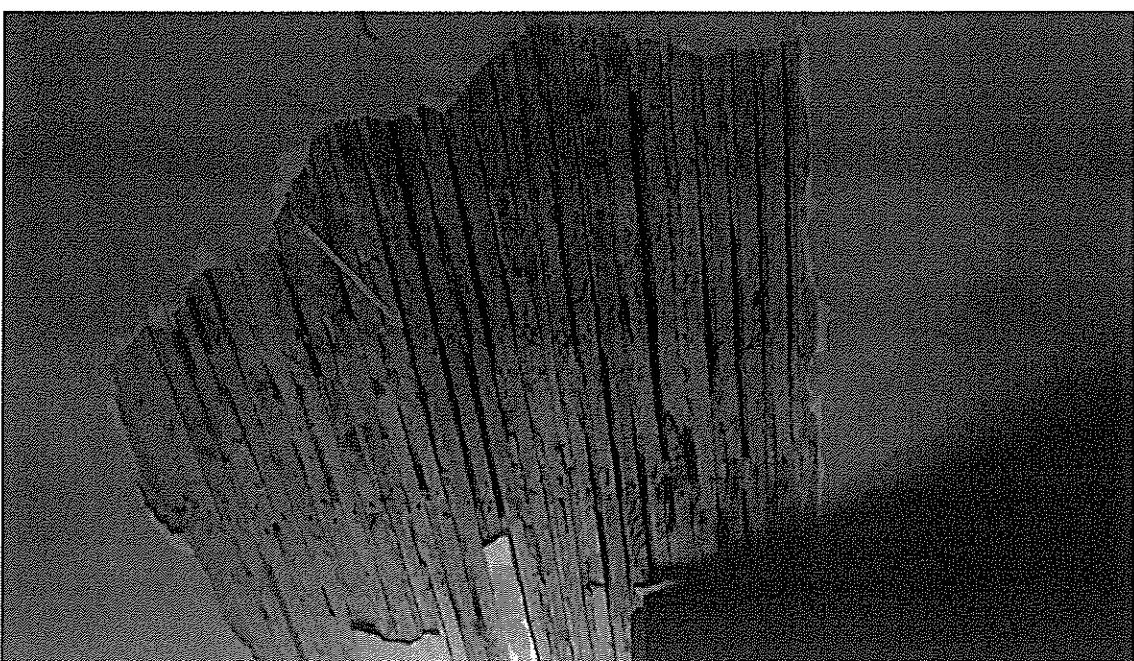
Degradari ale planseului din lemn
