EXPERTIZĂ TEHNICĂ
PRIVIND
AUTORIZAREA EXECUTĂRII LUCRĂRILOR DE
DESFIINȚARE / DEMOLARE.

DEMOLARE CONSTRUCTIE EXISTENTA PARTER
- STATIE POMPARE APE UZATE -
CORP 3

Beneficiar: Consiliul Judetean Constanta

Amplasament: Str. Semanatorului, nr.8, oras Constanta

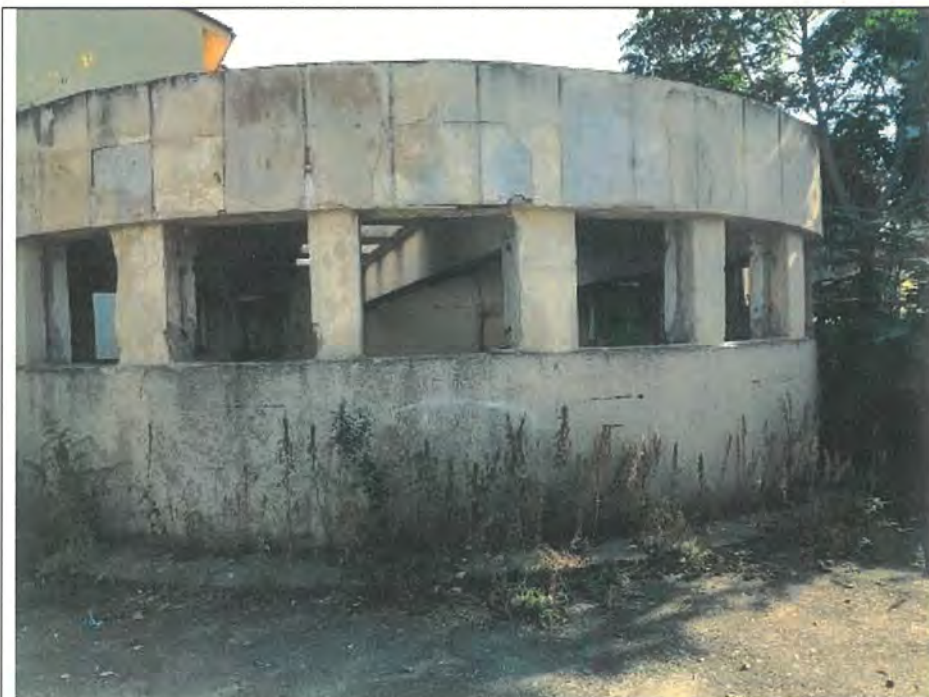
Stare accentuată de degradare datorită neexecutării la timp a lucrărilor de reparații

<p>Degradari grave la nivelul planseului si a centurilor</p>

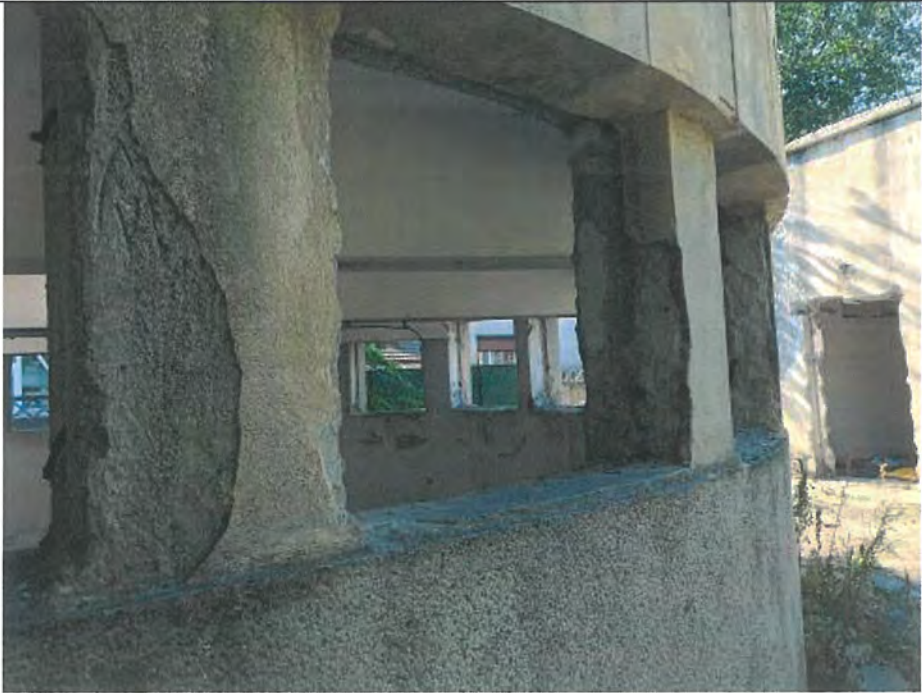
<p>Tencuiala cazuta si pereti de zidarie deteriorati datorita infiltratilor de apa si neexecutarii la timp a lucrarilor de reparatii</p>
