EXPERTIZA TEHNICĂ A CLĂDIRII ÎN CARE FUNCȚIONEAZĂ  
MUZEUL DE ISTORIE NAȚIONALĂ ȘI ARHEOLOGIE CONSTANȚA

Contract de expertizare nr.8630/07.08.2007

Beneficiar: Consiliul Județean Constanța

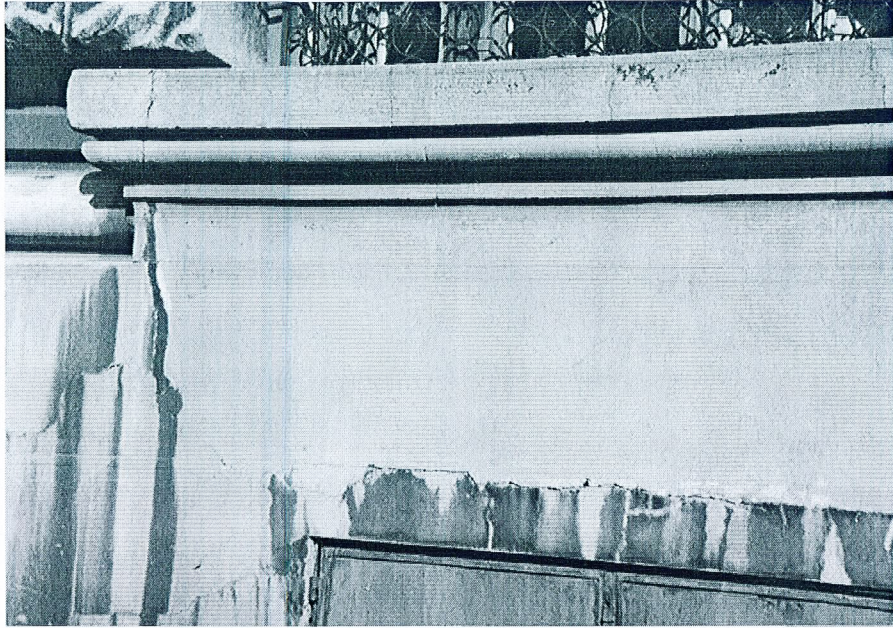
**Fatada muzeu (latura de vest)**

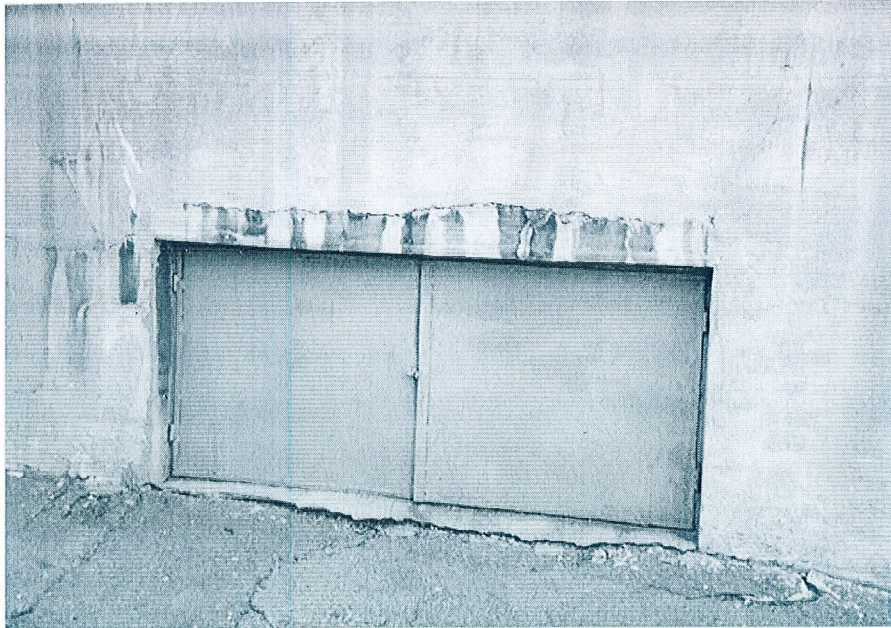
**Fatada muzeu (latura de sud)**

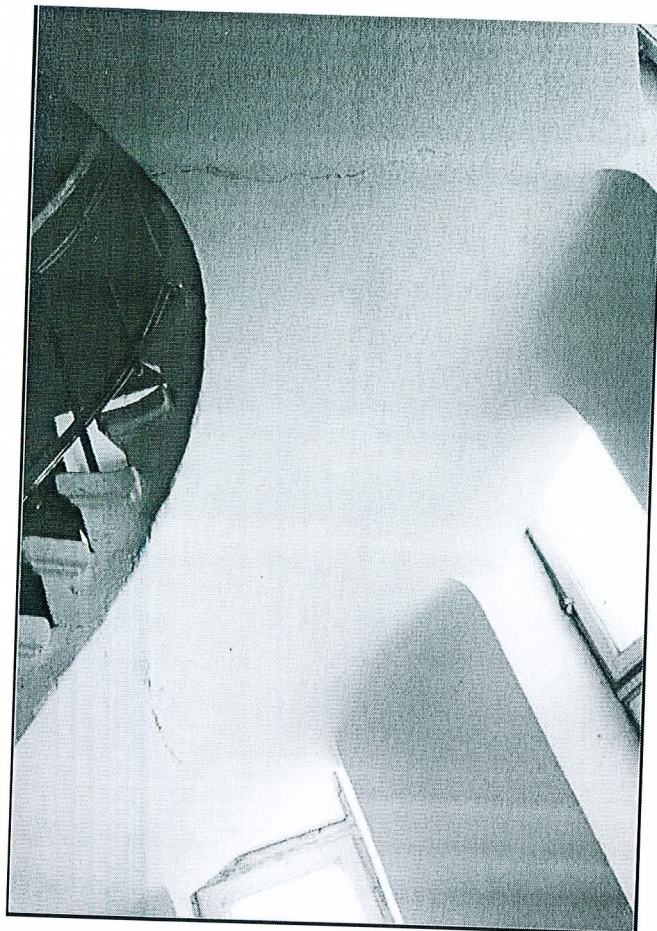
**Casa scarii**

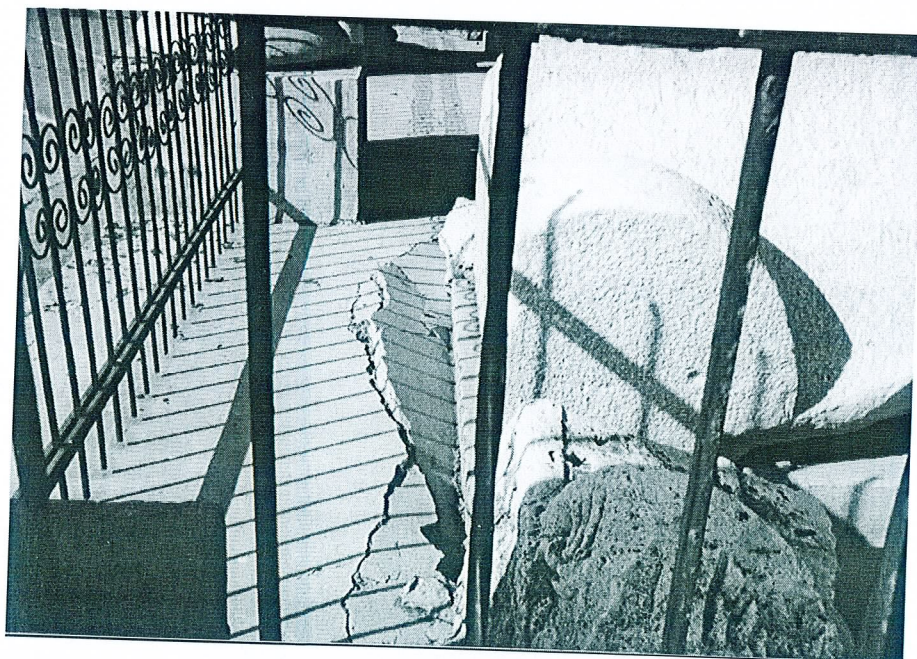
**Portic latura de sud a muzeului**

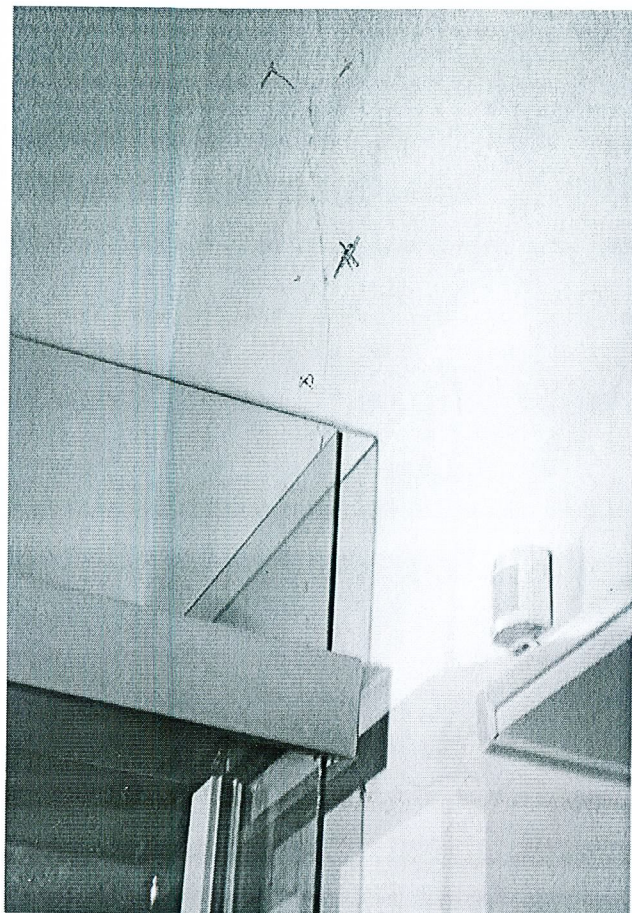
**Peretele etajului I, Sala IX, usa spre sala X**

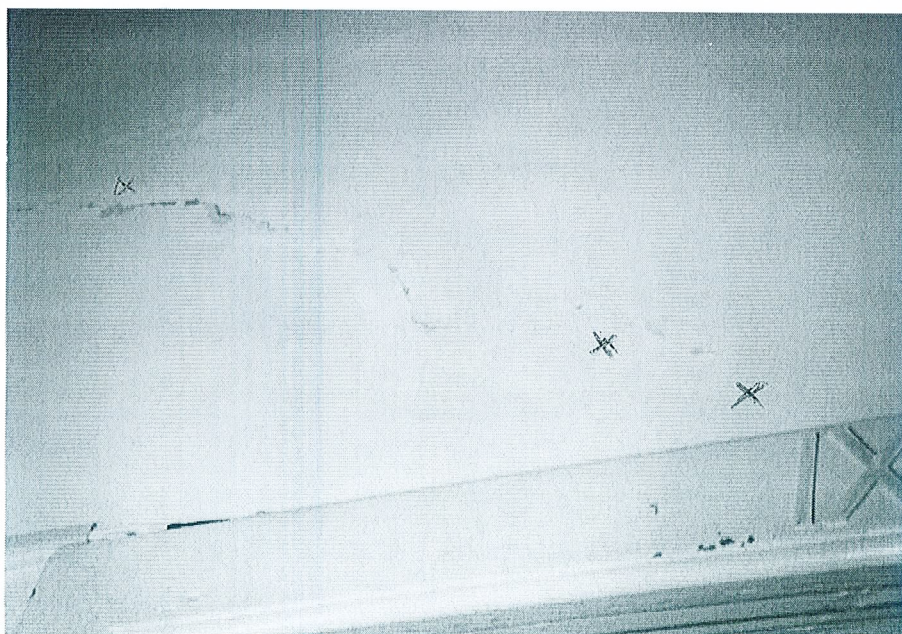
**Tavan etaj I, hol spre sala IX**

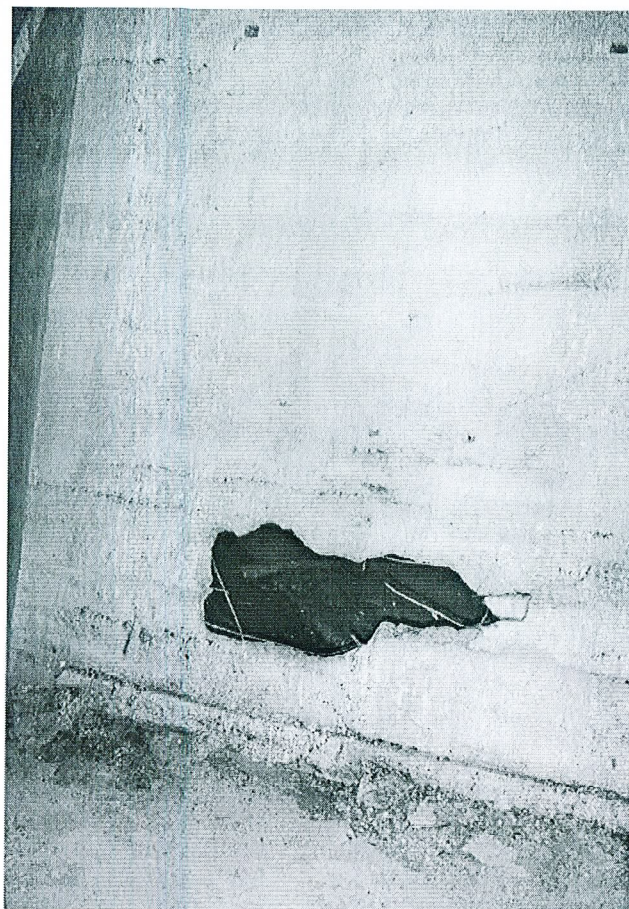
**Baza turnului (interior)**

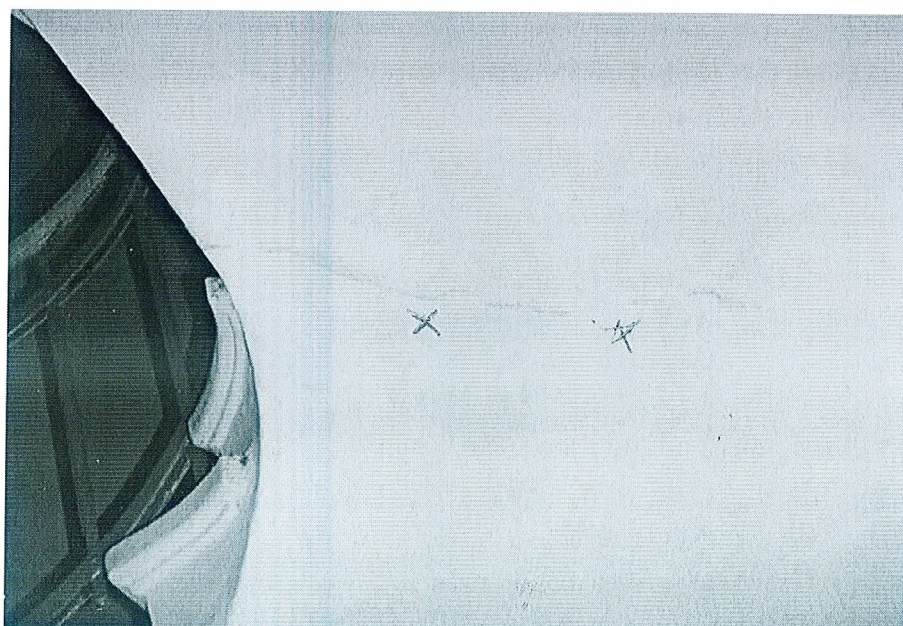
**Casa scarii**

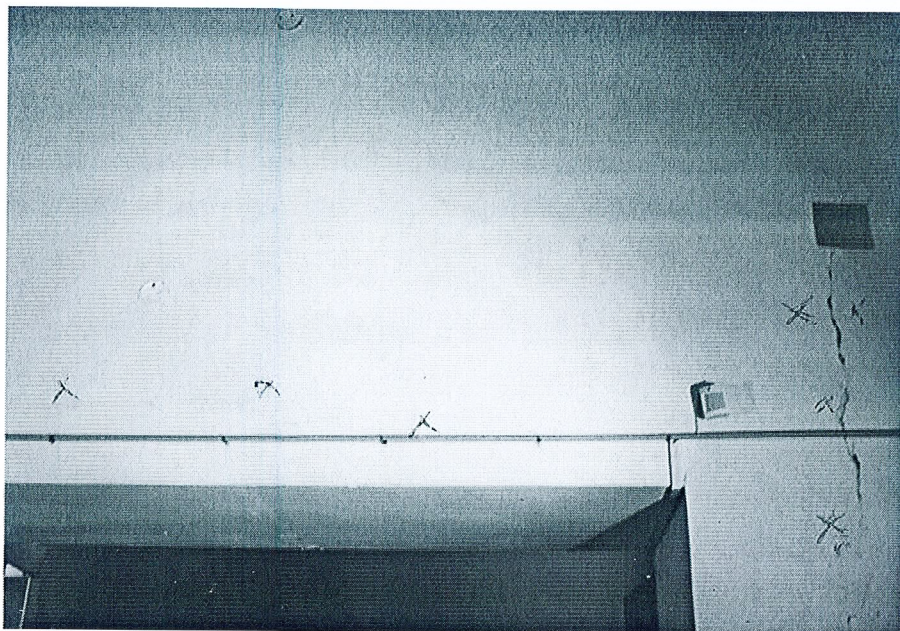
**Etajul I - Sala X spre Sala IX**

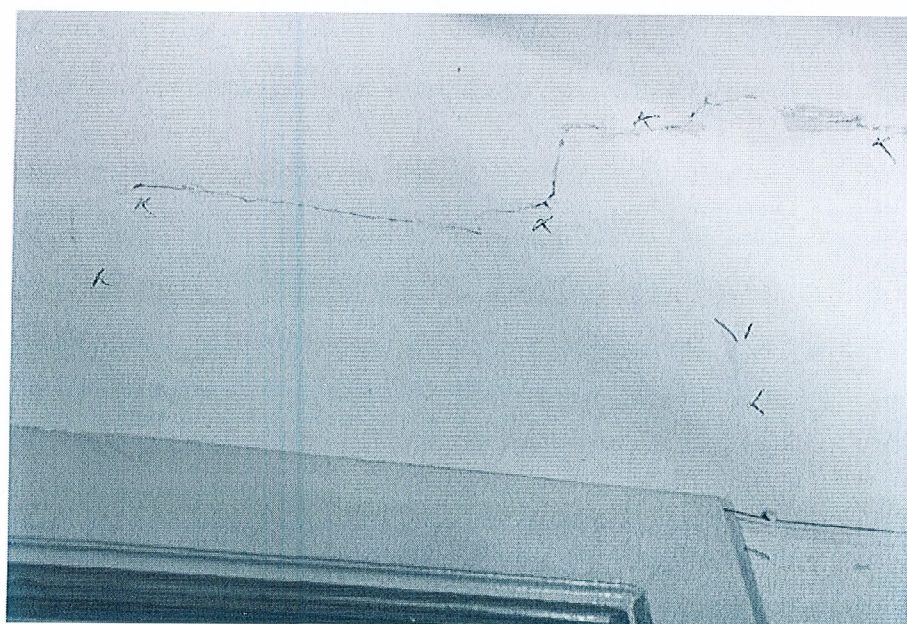
**Etajul I - Hol Sala II**

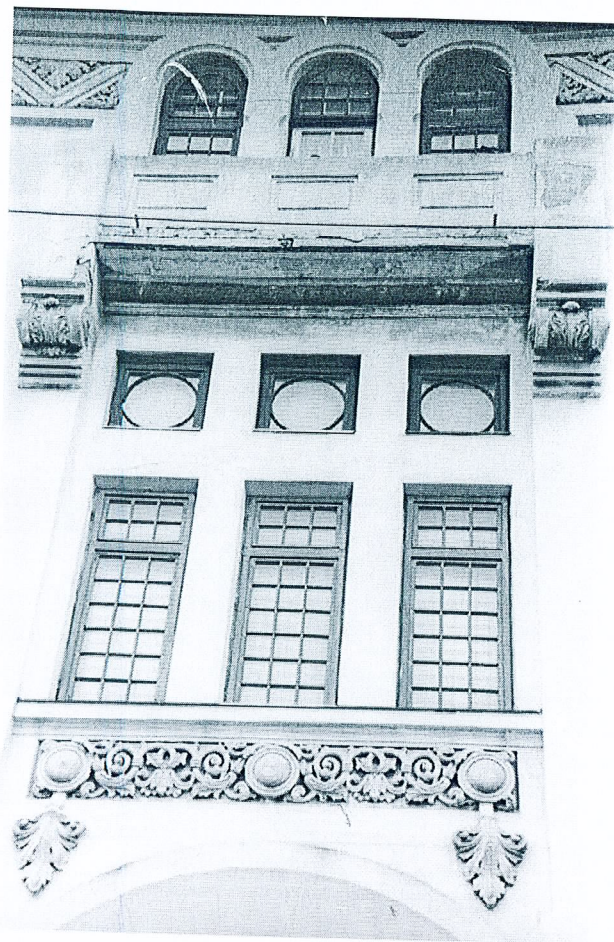
**Fatada Muzeu**

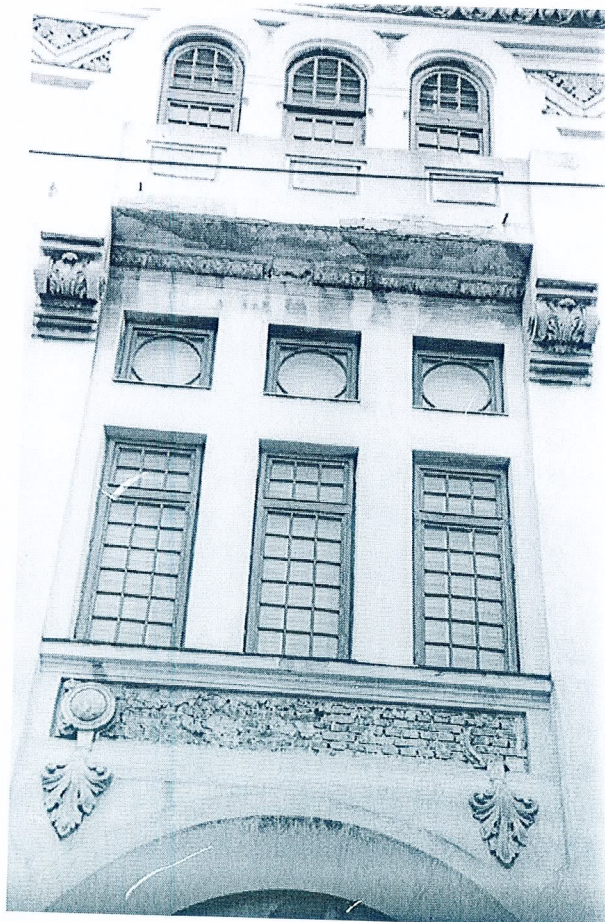
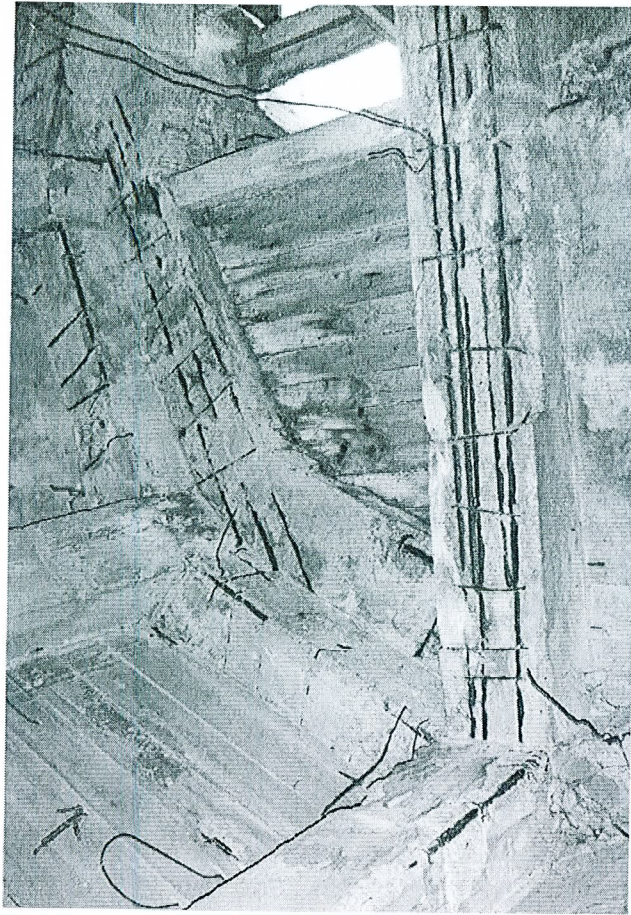
**Turn central interior (in pod)**

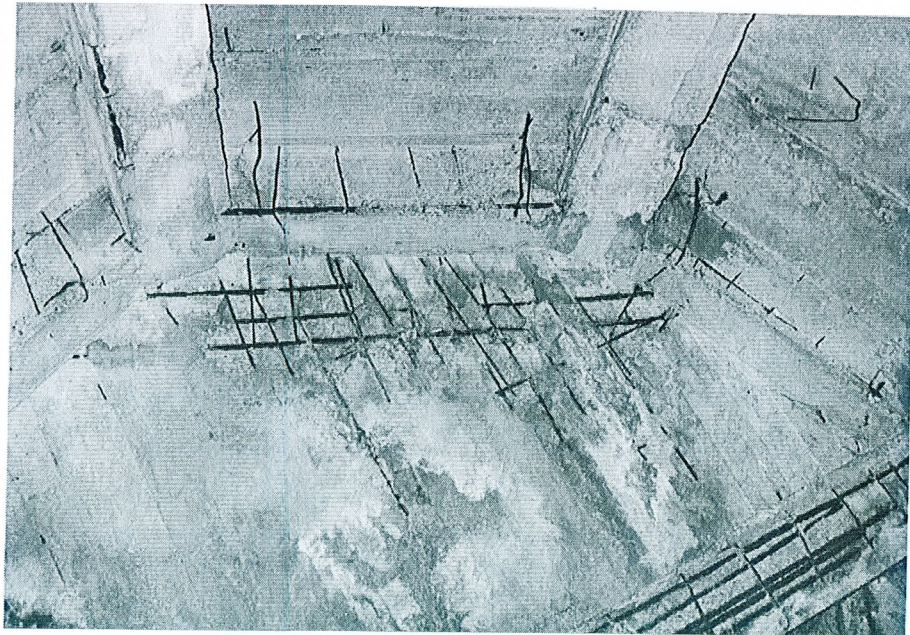
**Turn central interior**

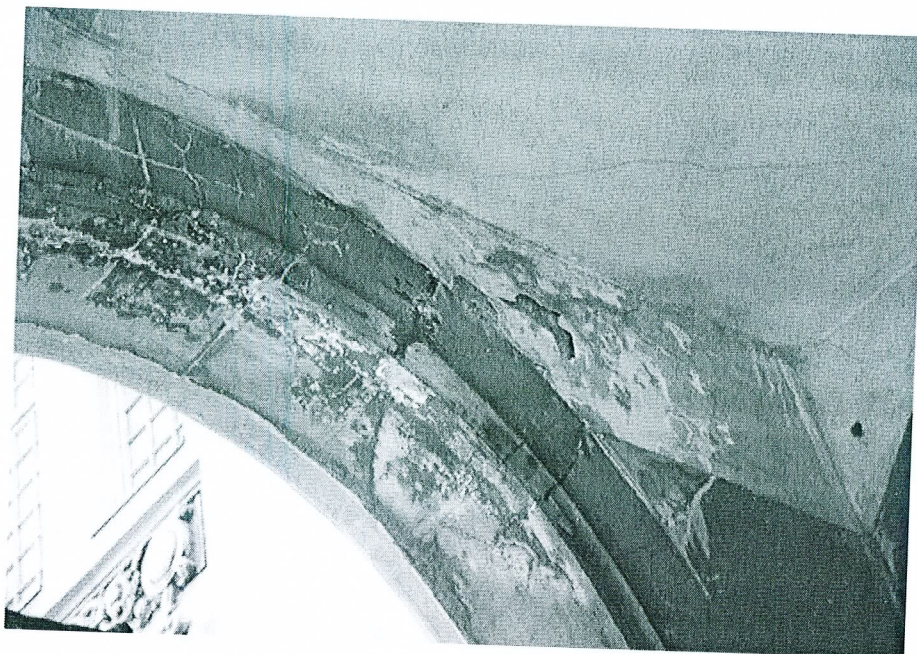
**Portic latura de nord**

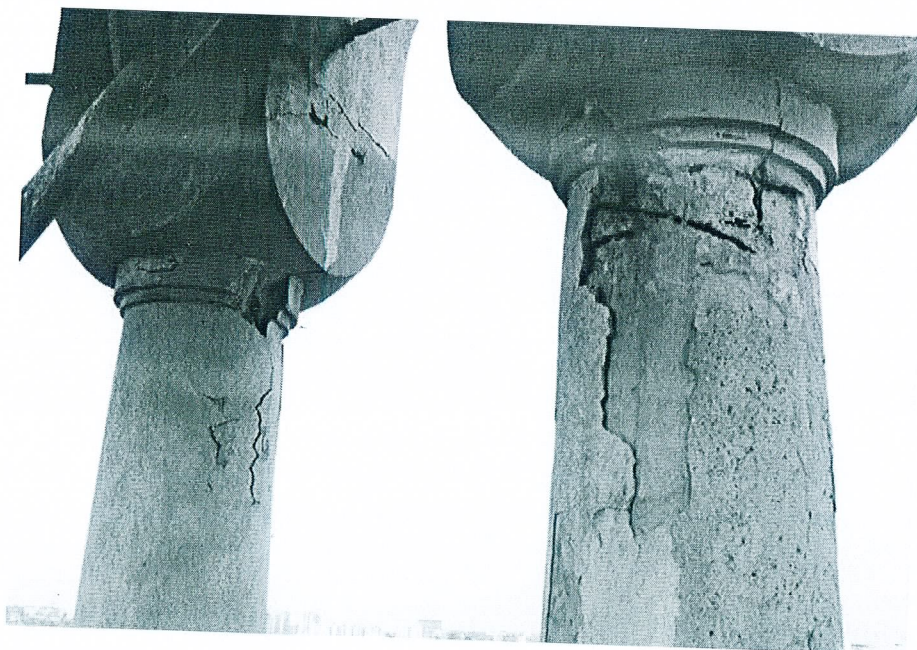
**Tum central**

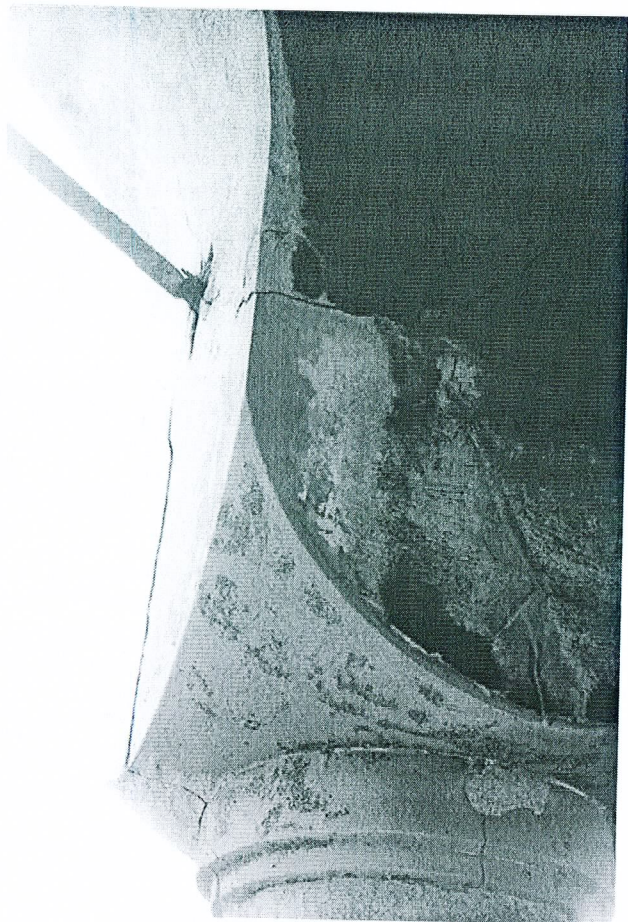
**Portic latura de nord a Muzeului**

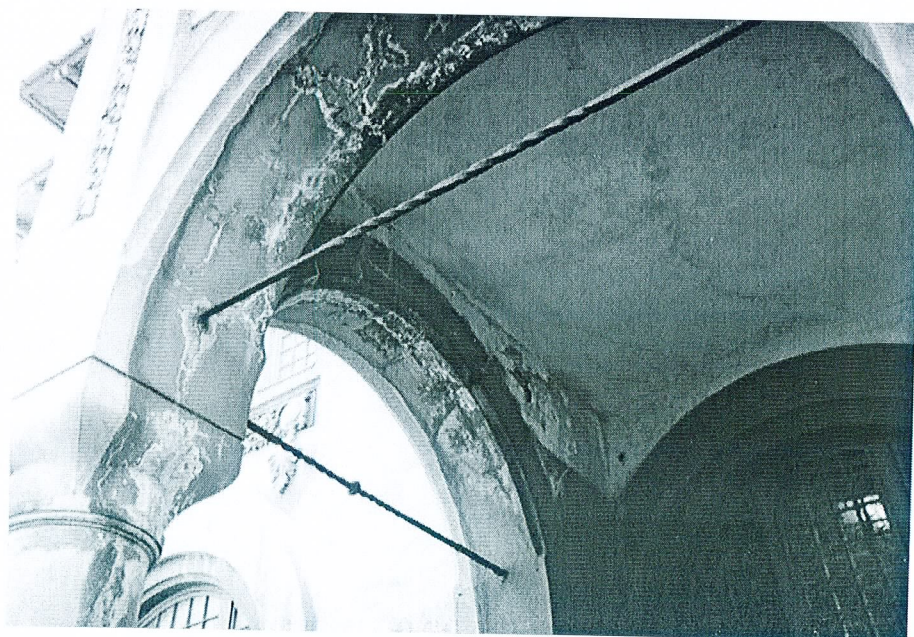
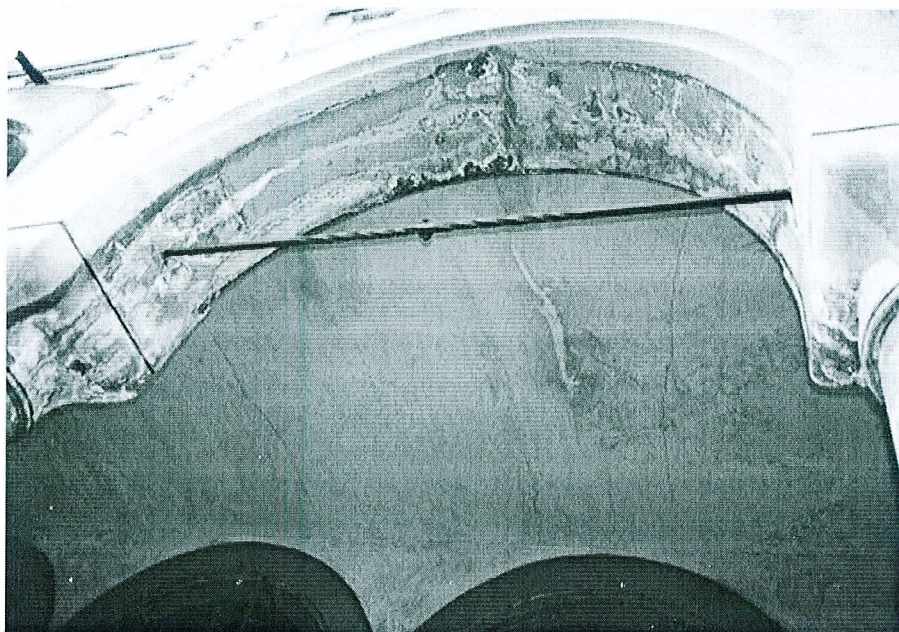
**Portic latura de sud a Muzeului**

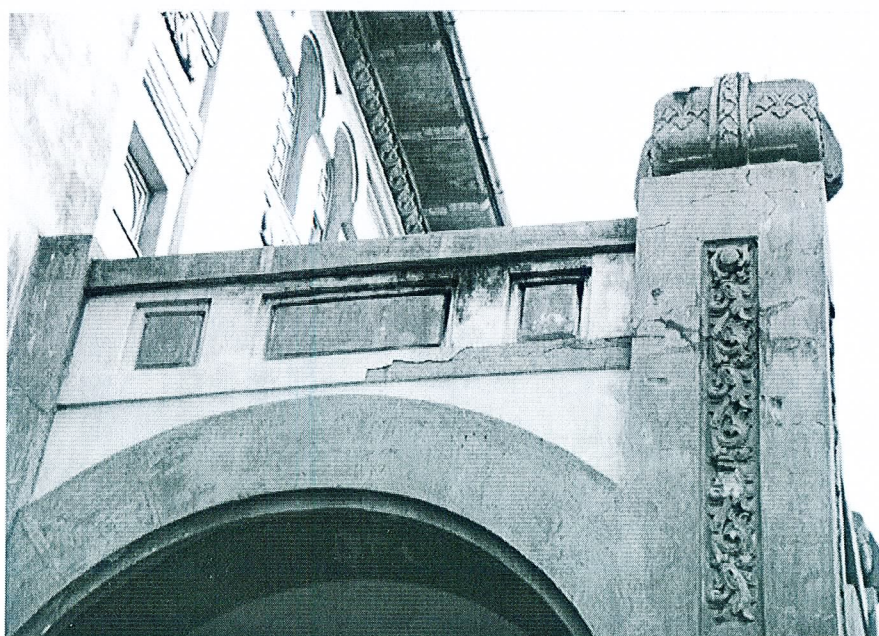
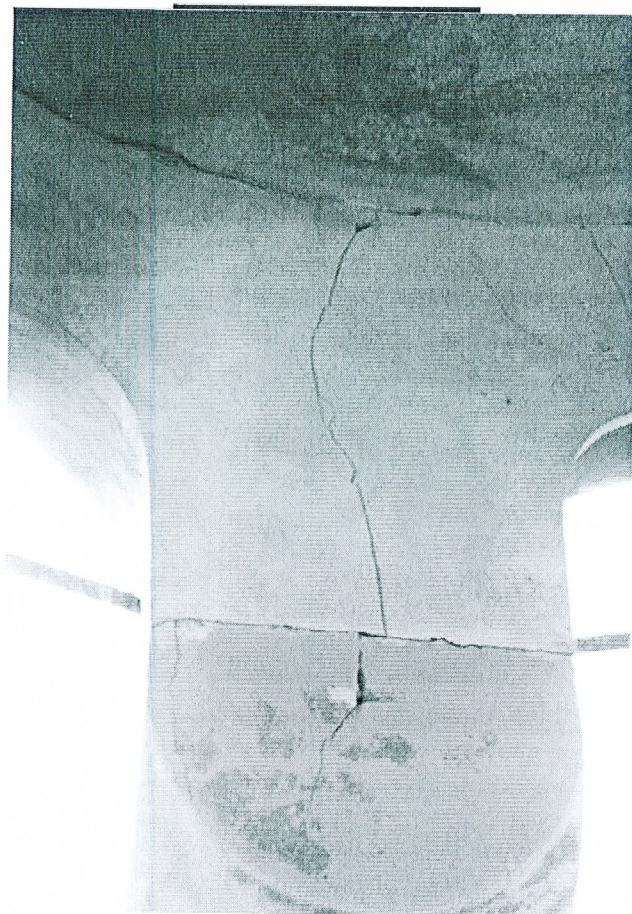
**Turn Central**

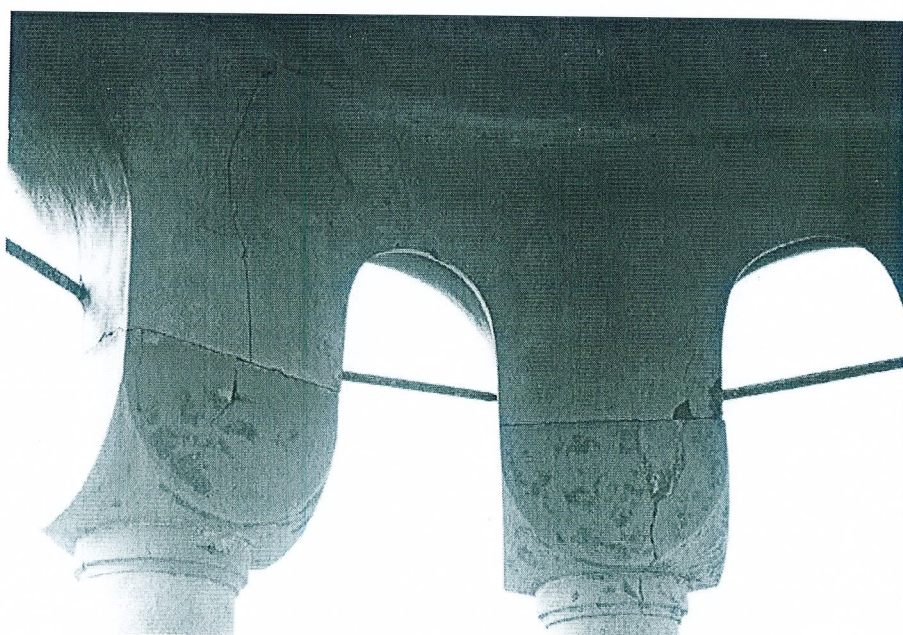
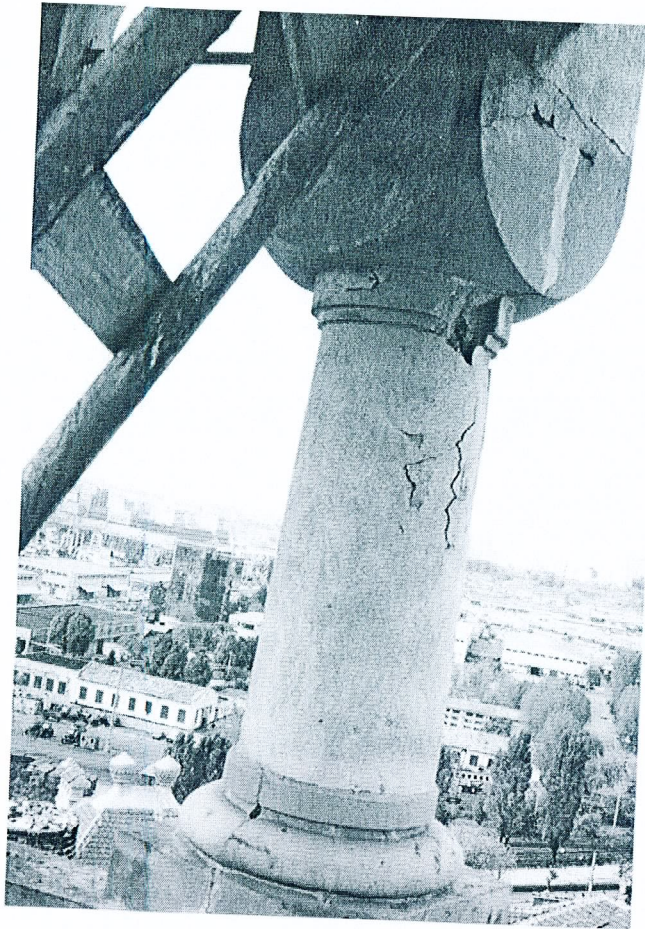
**Stalp Turn Central**

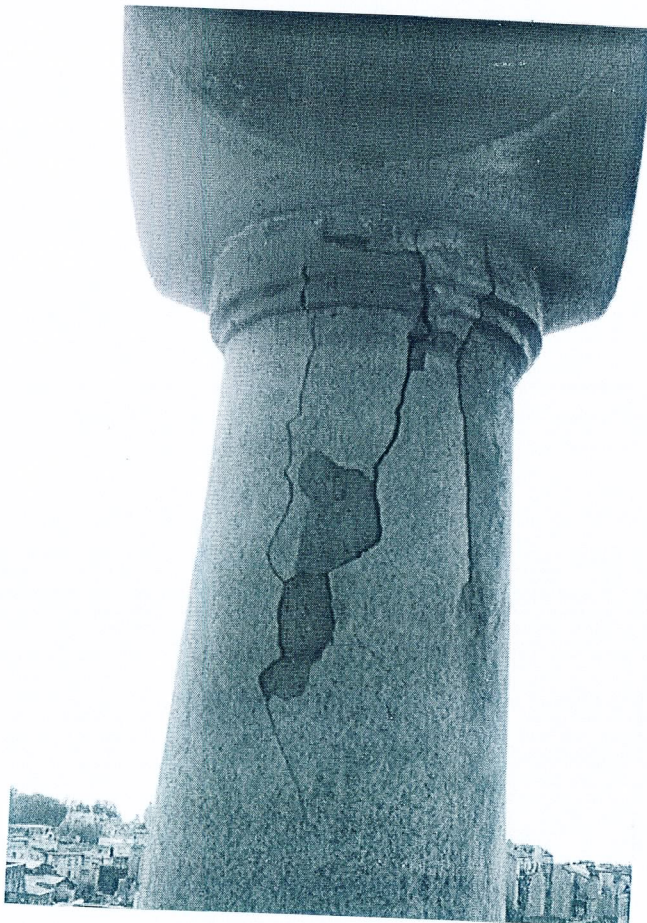
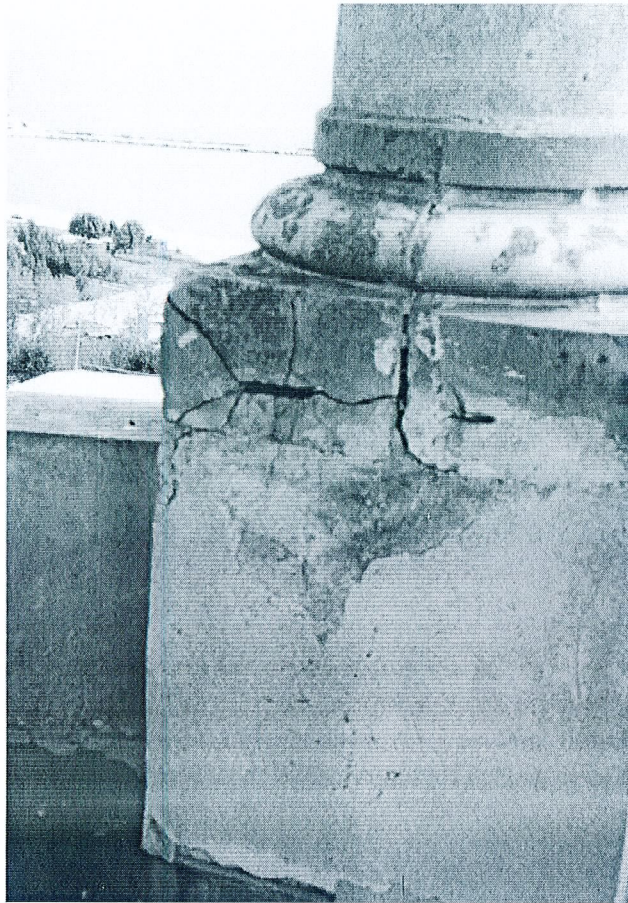
**Turn Central**

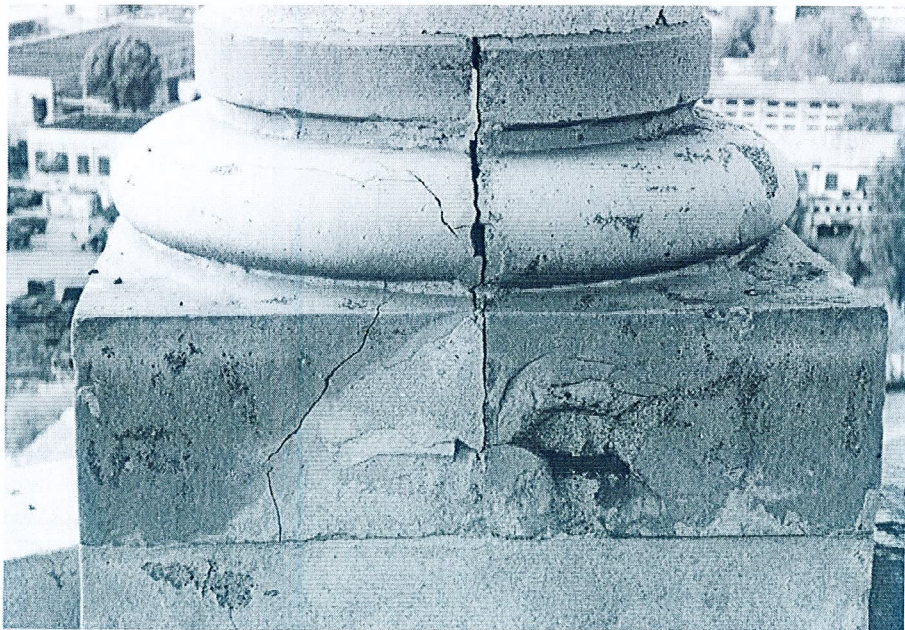
**Baza Stalp - Turn Central**

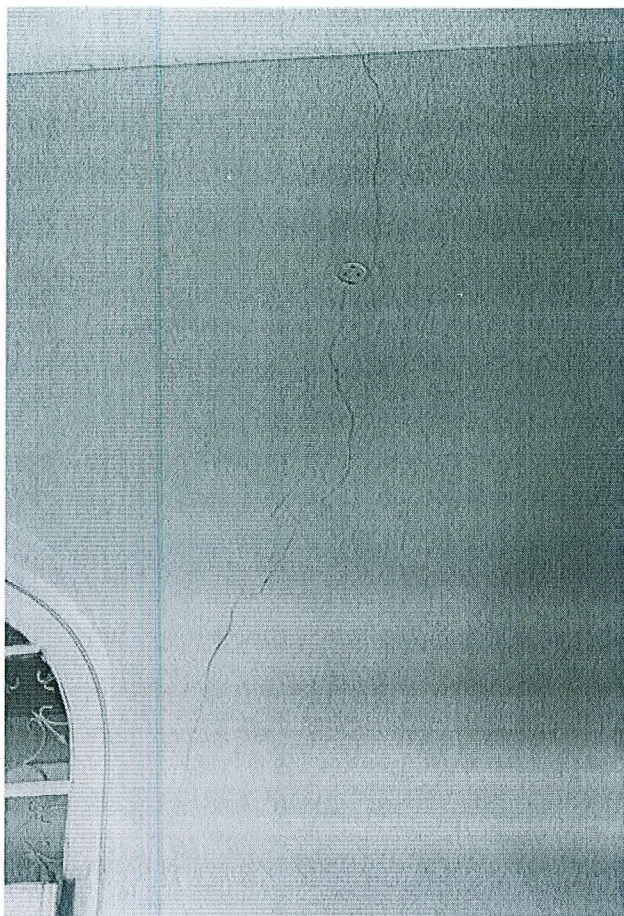
**Sala I - Tezaur - Parter**

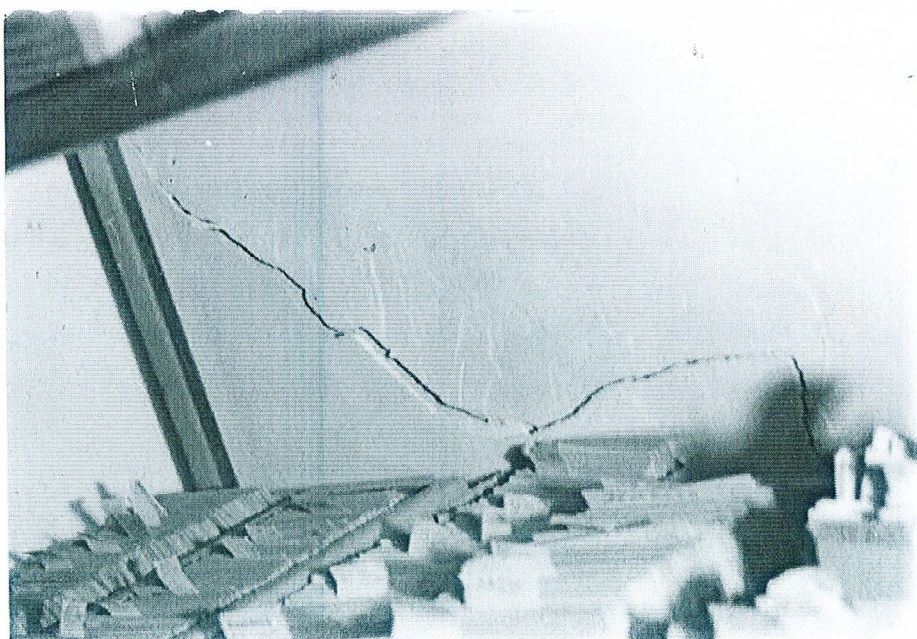
**Clisoteca - Sala I  
Etaj III**
