Raport de Expertiză Tehnică
CETATEA CARSIUM
LUCRĂRI DE RESTAURARE, CONSERVARE, AMENAJARE ȘI VALORIFICARE
CULTURAL-TURISTICĂ A "CETĂȚII CARSIUM", ORAȘ HÂRȘOVA, JUDEȚUL CONSTANȚA
COD MONUMENT : CT-I-S-A-02676

1 Obiectul expertizei tehnice

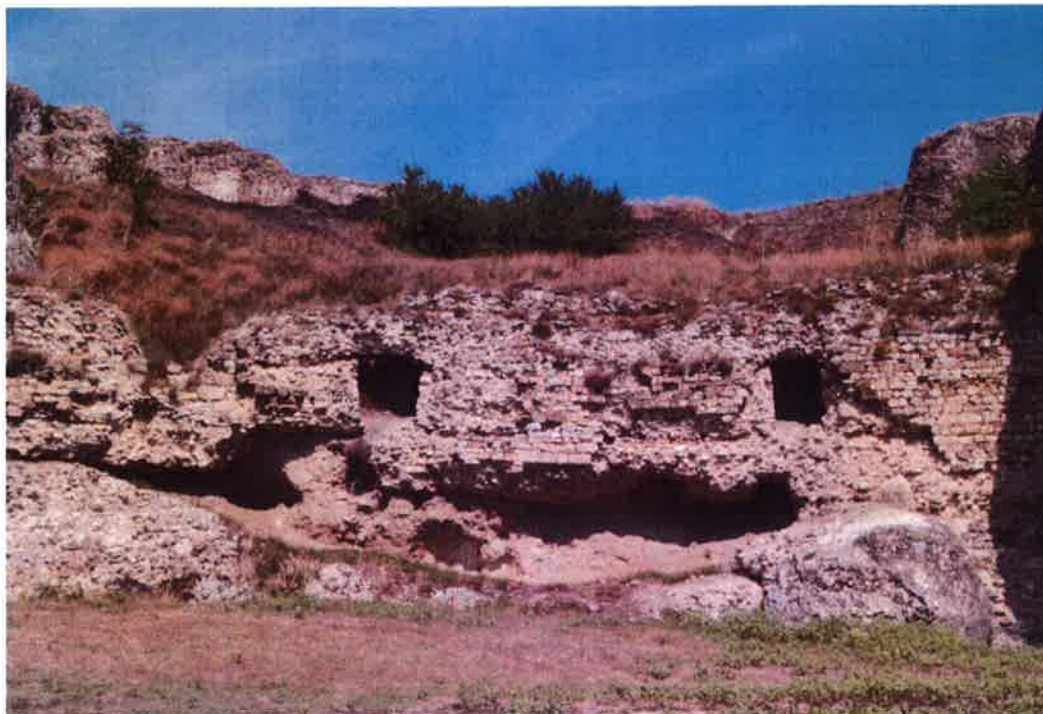
Eroziune pe suprafața peretelui și la bază, sub zidul instalației portuare.

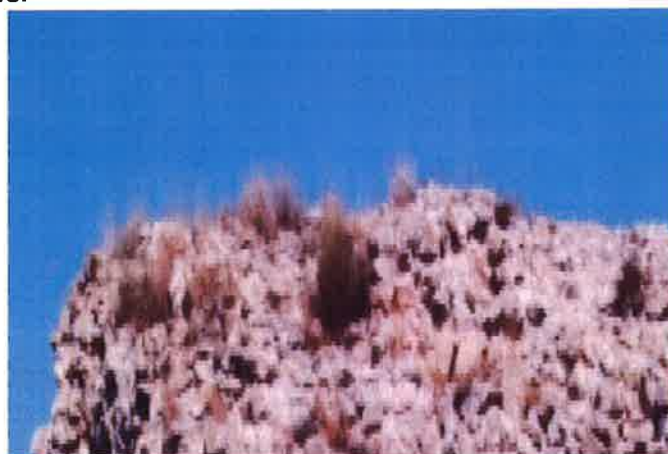
Pereții de zidărie sunt acoperiți cu vegetație.
