HOTĂRÂREA Nr. 256

privind aprobarea depunerii proiectului „Reabilitarea și modernizarea Centrului Școlar pentru Educație Incluzivă Maria Montessori Constanța”, în cadrul apelului de proiecte PNRR/2022/C5/2/B.2.1/1, PNRR/2022/C5/2/B.2.2/1, aferent Planul Național de Redresare și Reziliență, Componenta 5 - Valul Renovării, Axa 2 - Schema de granturi pentru eficiență energetică și reziliență în clădiri publice, Operațiunea B.2: Renovarea energetică moderată sau aprofundată a clădirilor publice și a cheltuielilor acestuia

AUDIT ENERGETIC

**REABILITAREA SI MODERNIZAREA
CENTRULUI SCOLAR DE EDUCATIE
INCLUZIVA MARIA MONTESSORI
CONSTANTA**

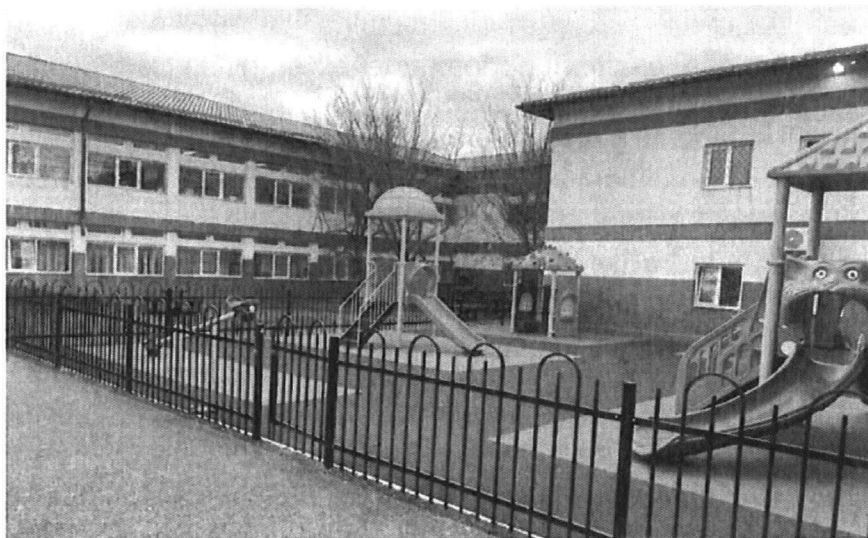
Figura 4

Cladirea pentru care se propun solutiile de crestere a performantei energetice este Scoala - Centrul Scolar de Educatie Incluziva Maria Montessori Constanta, strada Nicolae Mandoi nr. 17, Municipiul Constanta , jud.Constanta (figura 4).
