**PROIECT DE HOTĂRÂRE Nr. 264/05.10.2022**

**privind aprobarea depunerii proiectului „Reabilitarea și modernizarea Centrului Școlar pentru Educație Incluzivă Maria Montessori Constanța”, în cadrul apelului de proiecte PNRR/2022/C5/2/B.2.1/1, PNRR/2022/C5/2/B.2.2/1, aferent Planul Național de Redresare și Reziliență, Componenta 5 - Valul Renovării, Axa 2 - Schema de granturi pentru eficiență energetică și reziliență în clădiri publice, Operațiunea B.2: Renovarea energetică moderată sau aprofundată a clădirilor publice și a cheltuielilor acestuia**

# **RAPORT DE AUDIT ENERGETIC**

**REABILITAREA SI MODERNIZAREA  
CENTRULUI SCOLAR DE EDUCATIE  
INCLUZIVA MARIA MONTESSORI  
CONSTANTA**

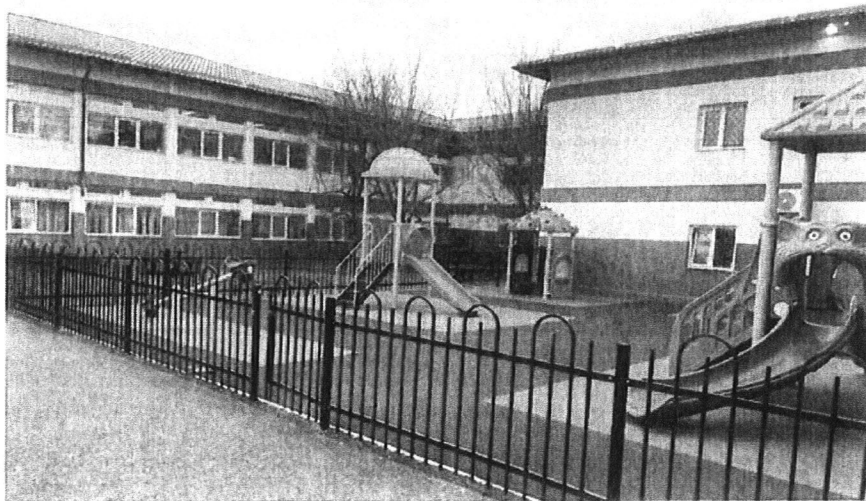
Figura 4

Cladirea pentru care se propun solutiile de crestere a performantei energetice este Scoala - Centrul Scolar de Educatie Incluziva Maria Montessori Constanta, strada Nicolae Mandoi nr. 17, Municipiul Constanta , jud.Constanta (figura 4).
