RESTAURARE, CONSERVARE, AMENAJARE, VALORIFICARE  
CULTURAL - TURISTICA A "CETATII CARSIUM"  
ORAS HARSOVA, JUDETUL CONSTANTA

## RELEVU PETROGRAFIC SI DE DEGRADARI OBIECT 1 SI 4 - ZID DE NORD SI ZID INCINTE VEST

<p><b>Titlu planșă:</b>  <b>RELEVU PTEROGRAFIC SI DE DEGRADARE OBIECT 1 SI 2 DE ZOR SI ZOR NICINTE VISAT</b></p>		<p><b>Planșă nr.:</b>  <b>RvD-03</b></p>

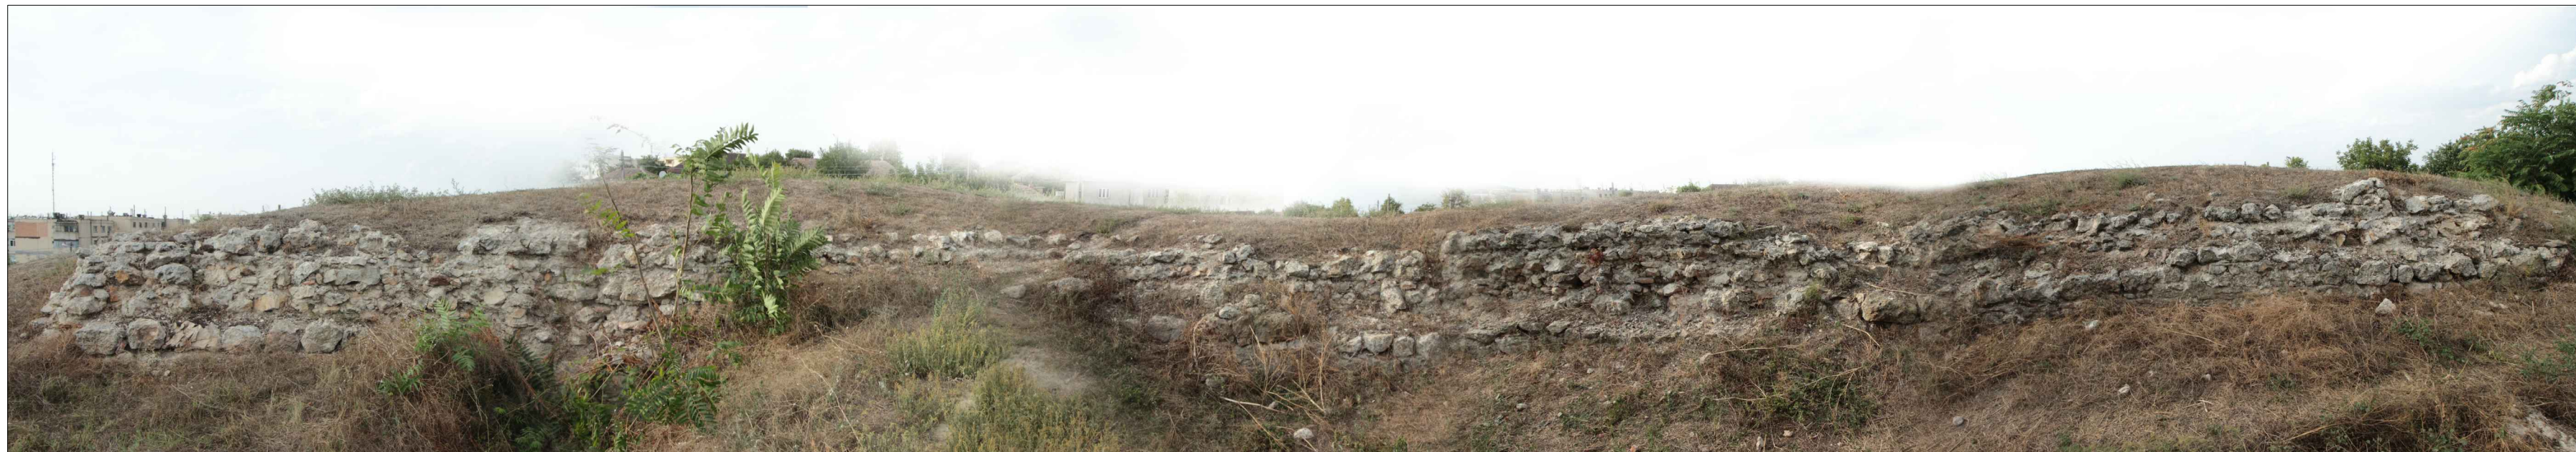
## DESFASURATA FOTOGRAFICA - ZIDUL DE NOR - ZONA DE SUD-VEST

Calcar adus din carierele Dobrogei de sud imbinat cu morar de zidarie de generatie noua	<div>

Atac biologic (muschi, cruste, vegetatie dezvoltata)

Fisuri in mortarul zidariei         </div> <div>

Zone instabile cu desprinderi ale molozanelor si ale mortarului         </div>
