# **EXPERTIZĂ BIOLOGICĂ PRELIMINARĂ**

## **Cetatea CARSIUM, oraș Hârșova, Jud. Constanța**

**SEPTEMBRIE 2015**

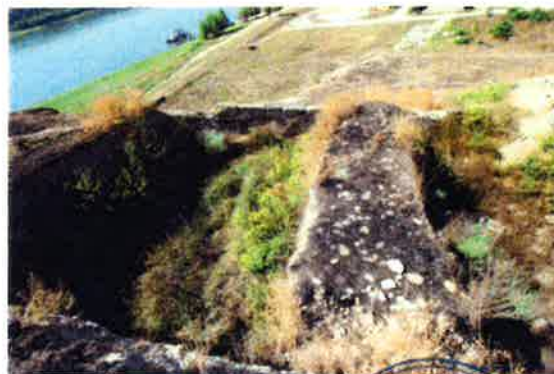
Foto nr.4

1. Stratul ierbos este format din specii perene și specii anuale de plante predominant xerofile. Plante xerofile reprezentative sunt speciile de graminee din genul *Festuca* (păiușul) care domină cantitativ covorul vegetal. Alături de aceste se găsesc specii din genurile *Poa* (firuța), *Stipa* (colilie) și *Agropiron* (pirul). Specii mai înalte sunt *Artemisia austriaca* (pelinița), *Achilea setacea* (coada șoricelului) și *Eringium campestre* (scaiul dracului). Dintre plantele mezoxerofile remarcăm specia *Medicago falcata* (lucerna galbenă) la care rădăcinile pot pătrunde în substrat la mare adâncime pentru a găsi straturi umede. Acest tip de vegetație ocupă în special spațiile libere dintre zidurile mai înalte și acoperă parțial o parte din cele joase (foto nr.4)

**Stratul ierbos** de pe laturile zidului care cuprinde în majoritatea cazurilor și puietți de arbori și arbuști, va fi stropit prin pulverizare cu o soluție de biocid. Recomandăm în acest caz produsul **RIZOLUTIN** un erbicid recomandat pentru siturile arheologice și omologat în România sau **GLYPHOGAN 480 SL** utilizat în agricultură.

Tratamentul va fi efectuat la începutul perioadei de vegetație, pentru ca produsul să poată fi absorbit la nivelul frunzelor. După uscarea plantelor, stratul de biomasă poate fi îndepărtat prin plivire normală sau cu ajutorul unor spatule sau cuțite. Se vor curăța cu atenție toate resturile de pământ care pot facilita reapariția vegetației.

Stratul ierbos de pe partea superioară a zidului, ancorat într-un strat de pământ a cărui grosime depășește 0,10m, va fi tratat cu aceeași soluție de biocid. În acest caz, dacă se îndepărtează odată cu vegetația și stratul de pământ, fără a reface structura superioară a zidului, se riscă o degradare accentuată datorită pătrunderii apei de precipitații în adâncimea zidului.

Propunem doar tăierea vegetației, după uscare și repetarea tratamentelor cu soluții de erbicide periodic până vor fi luate măsurile de restaurare a părții superioare a zidului.

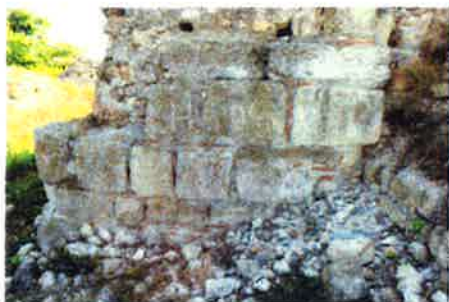
Foto nr.5

Peretele de vest, predomină lichenii crustoși de culoare galbenă din genul *Xantoria* și cei de culoare cenușie din genul *Parmelia* (foto nr.5, 6 și 7).

**Stratul de licheni și mușchi** care se întinde pe suprafețe foarte mari se poate îndepărta folosind o soluție de biocid bazată pe săruri quaternare de amoniu. Se pulverizează soluția de biocid (în proporția indicată de producător) începând de sus în jos, fără a produce scurgeri ale excesului de soluție. Se lasă soluția să acționeze o săptămână, după care se va curăța stratul vegetal mort, mecanic, cu ajutorul unor spatule și perii aspre din material plastic.

Recomandăm în acest sens soluția de **BIOTIN** produsă de CTS Italia și comercializată de CTS Sibiu la un preț de pe litru. Soluția se diluează cu apă în proporție de 3 % și consumul este de 300 ml/mp de zidărie.

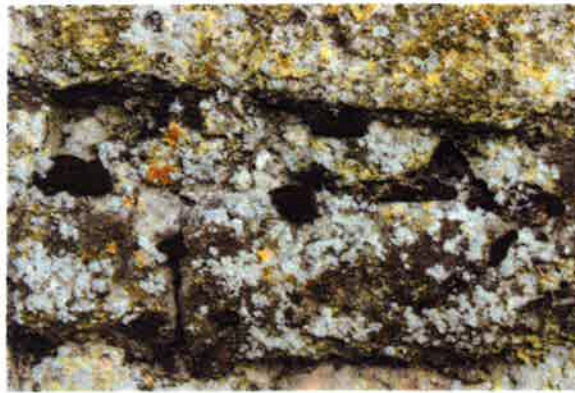
Foto nr.8

Pe fațada de est predomină lichenii de culoare cenușie din genul *Parmelia* și sunt prezente și zone cu mușchi (foto nr.8).

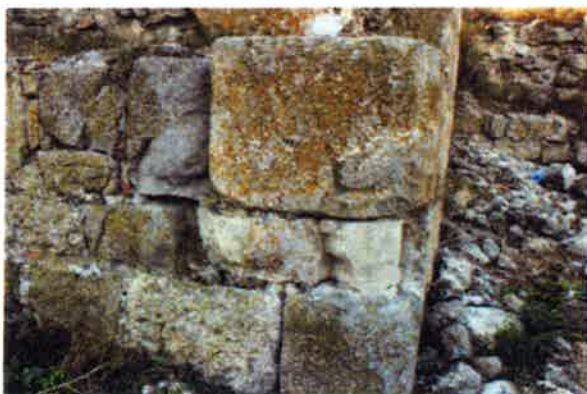
Foto nr.9

Pe fațada de sud lichenii galbeni din genul *Xantoria* sunt predominanți (foto nr.9 și 10).

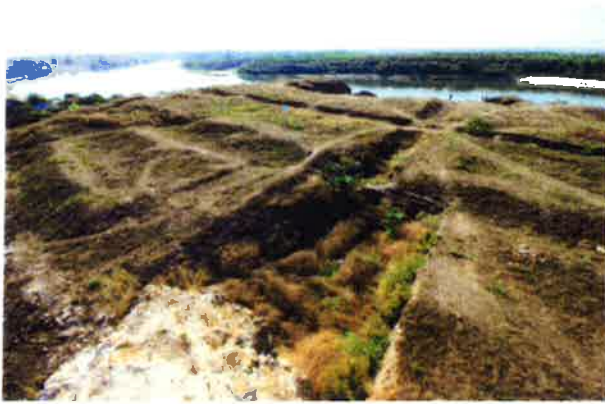
Foto nr.10

3. Vegetația arboricolă este slab reprezentată datorită condițiilor climatice de influență stepică. Cea mai răspândită este specia *Ailanthus altissima* (oțetarul). Specia provine din Asia de Est. A fost adus în Europa ca arbore ornamental, dar s-a înmulțit natural și s-a răspândit abundent în Ungaria și România. Creșterea arborelui se pare că este stimulată de poluarea cu SO<sub>2</sub> deoarece s-a răspândit în mod agresiv în marile orașe în zonele verzi. Numeroși puieți își înfig rădăcinile între spațiile dintre cărămizi pe care apoi le dislocă treptat. Este prezentă în zona portului mai ale în șanț, la Turnul comandantului și în zonele limitrofe ruinelor (foto nr.10, 11 și 12)

**Zona arbustivă** situată în același perimetru va fi și ea îndepărtată mecanic sau cu soluții biocide.

Îndepărtarea plantelor moarte trebuie făcută cu grijă și trebuie desprinse pe rând toate porțiunile ancorate deoarece ele pot antrena și o parte din zidărie.

Metoda aprinderii plantelor poate fi dăunătoare pentru zidărie. Aceasta se supraîncălzește și, datorită conținutului ridicat de apă, se produce dezintegrarea pietrei.
