EXPERTIZA TEHNICĂ A CLĂDIRII ÎN CARE FUNCȚIONEAZĂ  
MUZEUL DE ISTORIE NAȚIONALĂ ȘI ARHEOLOGIE CONSTANȚA

Contract de expertizare nr.8630/07.08.2007

Beneficiar: Consiliul Județean Constanța

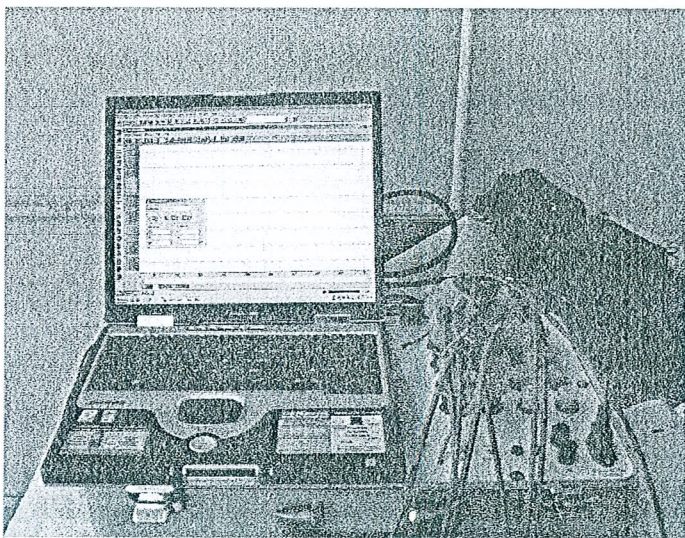
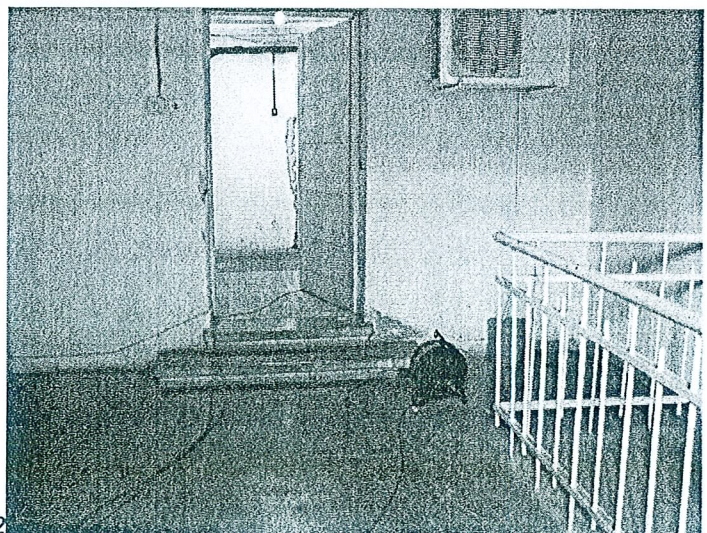
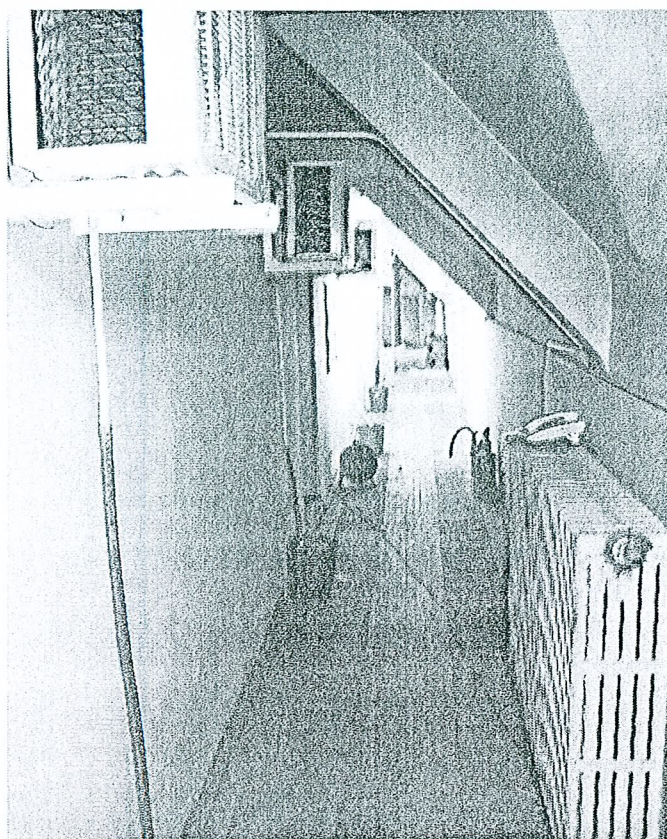
În Foto 11.1...Foto 11.3 sunt prezentate aspecte din timpul efectuării investigațiilor experimentale.

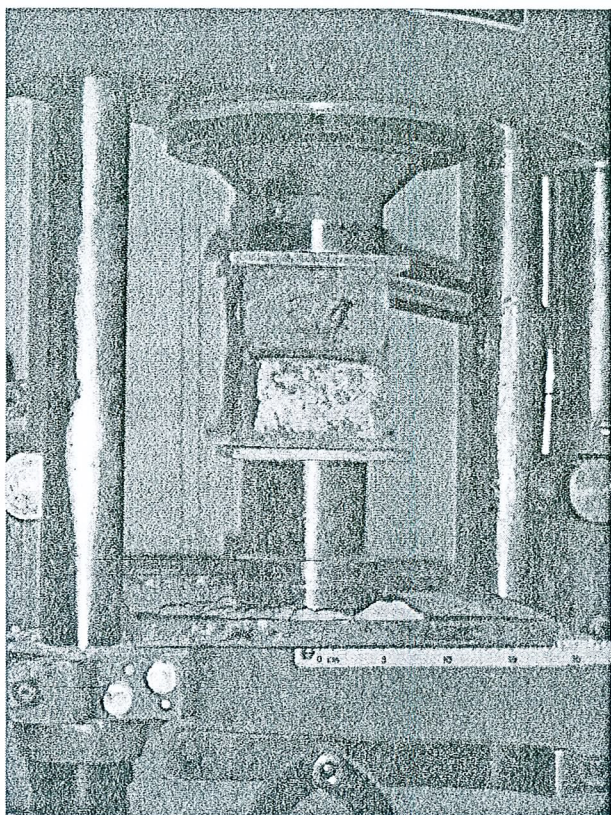
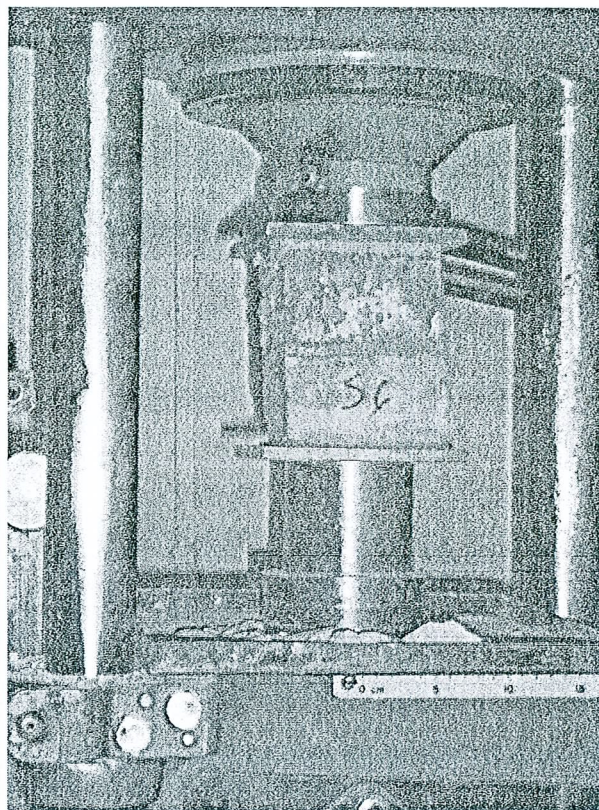
Aceste date sunt necesare pentru a putea fi considerate în modelele de calcul structural concepute pentru evaluarea stării tehnice actuale a clădirii. În Foto 11.4 și Foto 11.5 sunt prezentate aspecte din timpul încercării cărămizilor.

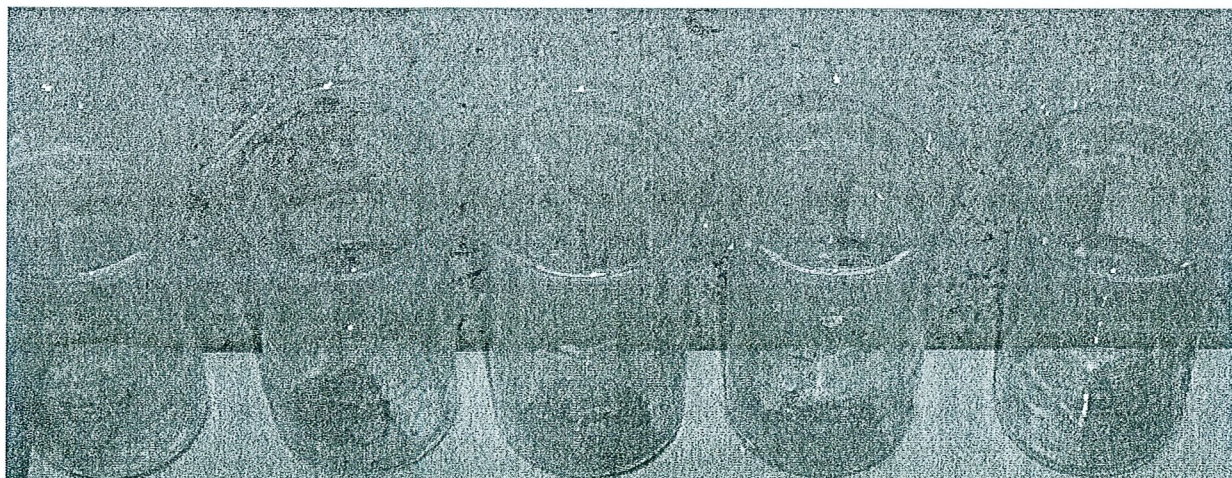
**Foto 11.6**

În Foto 11.6 sunt prezentate aspecte din timpul efectuării analizei mortarului prelevat din zidăria de cărămidă a pereților portanți structurali.
