HOTARAREA Nr. 18
privind transmiterea unor imobile apartinand domeniului public
al judetului Constanta din administrarea Consiliului
Judetean Constanta in administrarea Arhiepiscopiei Tomisului

ARHIEPISCOPIA TOMISULUI
AMENAJARE ȘI CONSOLIDARE
IMOBIL SEMINAR TEOLOGIC
STRADA N.TITULESCU NR.17

RAPORT DE EXPERTIZA TEHNICA

**OBIECTIV: Imobil S+P+1E
Str. N. Titulescu, nr. 15**

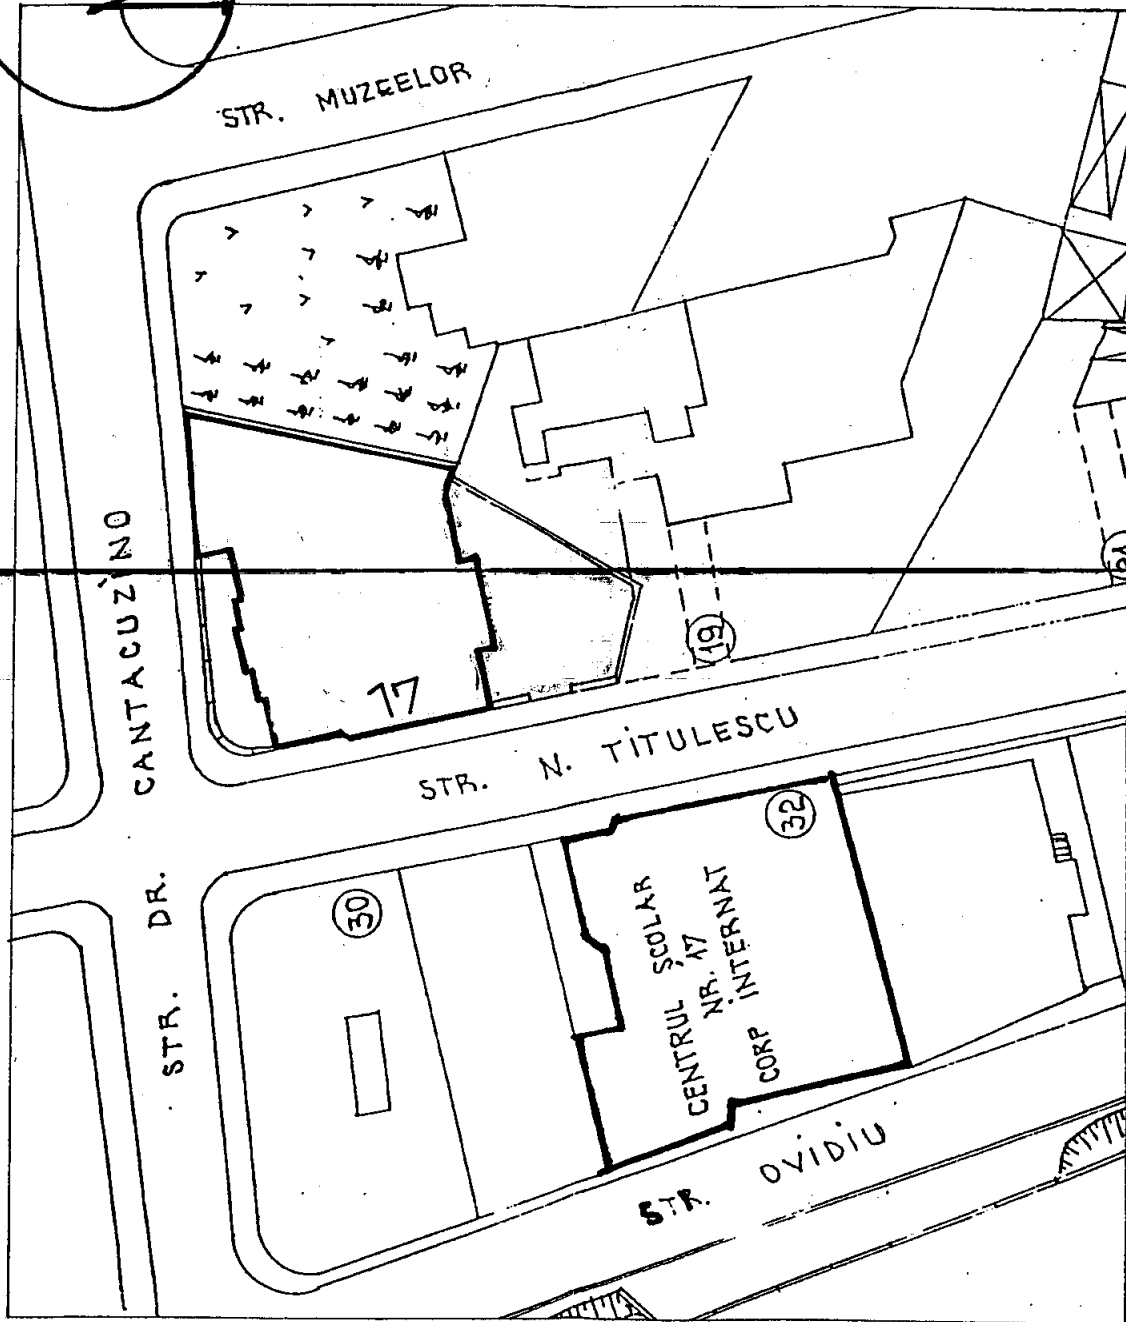
* PLAN SITUATIE SC. 1:500 SEMINAR TEOLOGIC

SC. ARHITOP-DESIGN S.R.L.		BENEFICIAR: ARHIEPISCOPIA TOMISULUI-SEMINAR TEOLOGIC		PR.NR. PAC	
PROIECTAT	C.ARH. SCURTULESCU		DENUMIRE PLANSEI:	SCARA	PL.NR.
DESENAT	- u -		PLAN SITUATIE	1:500	A-01
VERIFICAT	- u -
