HOTĂRÂRE NR. 304

privind aprobarea indicatorilor tehnico-economici

faza SF/ DALI aferenți proiectului „Reabilitarea Muzeului de Istorie Națională și Arheologie Constanța”

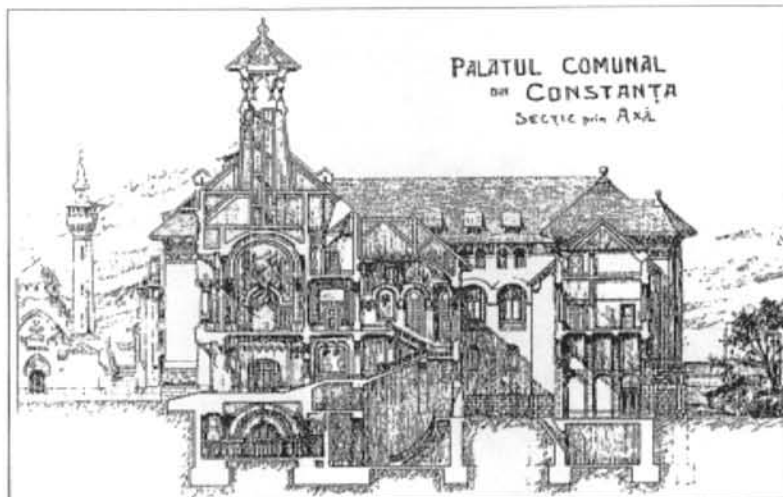
Foto 10. Palatul comunal din Constanța. Secțiune (revista „Arhitectura” nr.3, 1919)

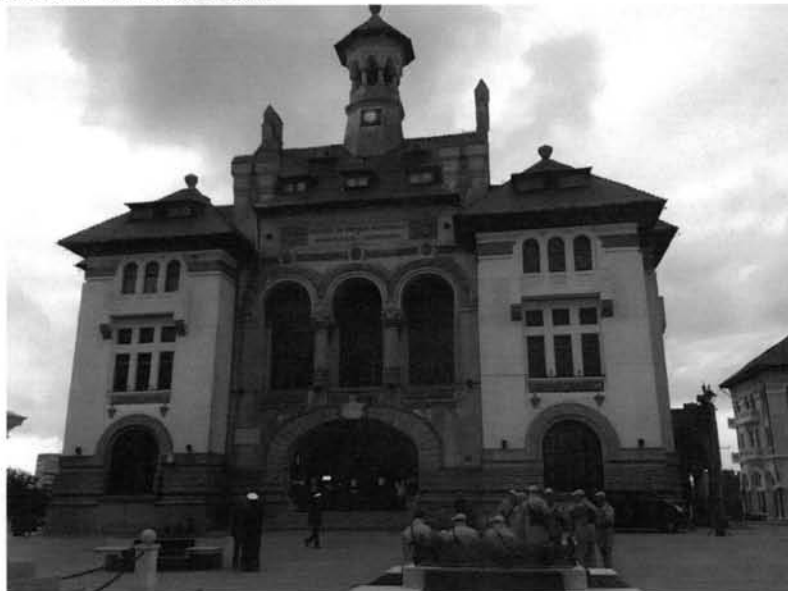
Fatada principala si accesul in cladire sunt orientate spre Piata Ovidiu. Retrasa fata de cele doua aripi laterale ale constructiei, zona centrala care le leaga este decorata cu eleganta pentru a pune in valoare functiunile majore ale cladirii. Accesul principal se realizeaza in holul de onoare si salonul de la etajul 1, salon care se deschide cu o logie spre Piata Ovidiu si mai departe spre mare. Spre piata, fatada este amplificata cu un turn octogonal, simbolic la acea vreme pentru Primaria. Un amplu acoperis cu invelitoare din tigla echilibreaza volumul constructiei. Fatadele sunt zugravite, iar registrele ferestrelor sunt incadrate cu elemente decorative caracteristice stilului neoromanesc, decoratii care amplifica verticalitatea cladirii. Stucatura pare a fi din simlupiatra putin prelucrata. Soclul este realizat din mozaic buciardat si finisat lis pe contur, care imita dispunerea placajului din piatra. Bosajele care urmeaza sunt puternic reliefate si prelucrate rugos in spiritual arhitecturii otomane, arhitectul incercand astfel sa diferentieze aceasta cladire fata de cele construite in alta orase ale tarii.

Foto 16 – Fatada principal

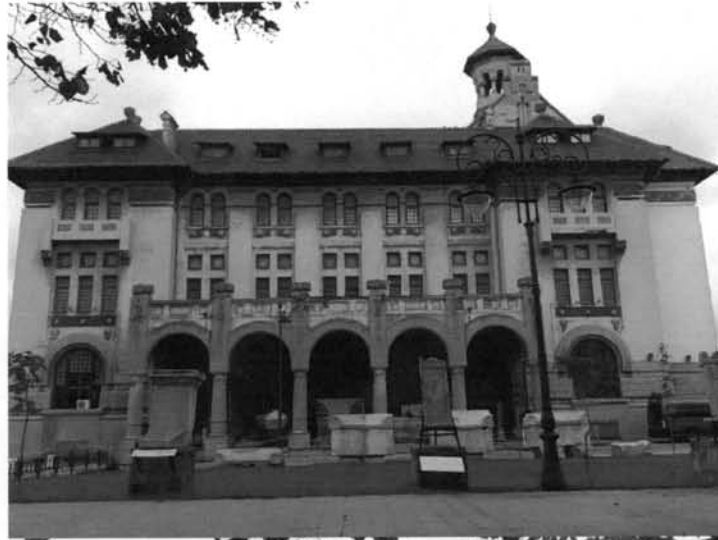
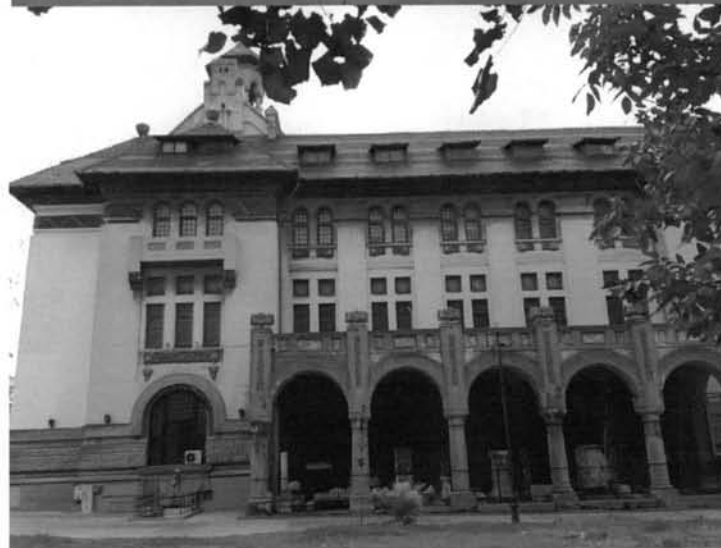
Aripile laterale au fiecare cate o terasa acoperita, sustinuta de cinci coloane, spatiu deschis care in prezent are functiunea de lapidarium.

Foto 17 – Fatadele laterale

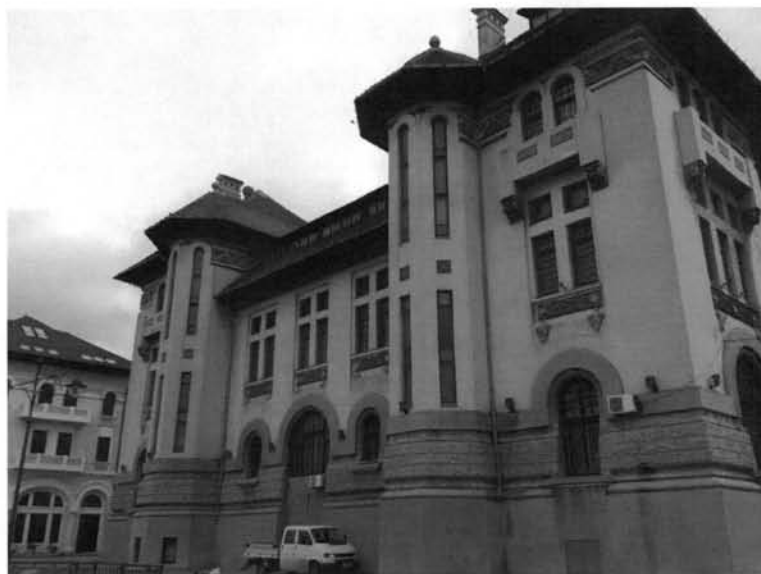
Pe fatada posterioara, imobilul are acces catre o curte interioara din care se repartizeaza accesele spre diferite functiuni, inclusiv in subsol.

Foto 19 – Fatada posterioara

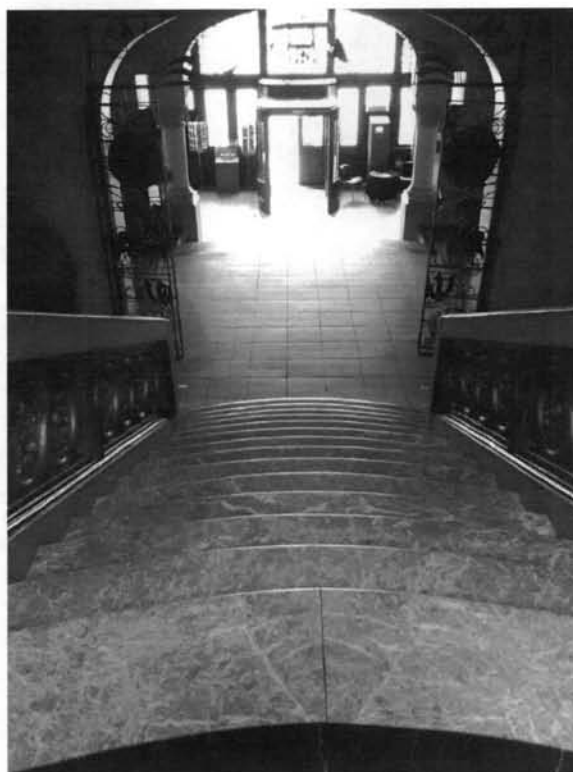
În interior, se remarcă holul de acces cu scara monumentală și cu decoratia perimetrală aferentă. Pardoseala din plăci de gresie este originală, la fel și tamplăria portalului de acces cu windfangul rotativ.

Foto 20 – Holul de acces, scara monumentală și windfangul rotativ
