**- STUDIU ISTORIC -**

**PENTRU REALIZAREA PROIECTULUI HIPERB – UN MUZEU AL  
SECOLULUI XXI PENTRU TURISTII DIN CONSTANȚA**

**Dr.ing. Ion VLAD**  
(persoană fizică autorizată)

*– februarie 2008 –*

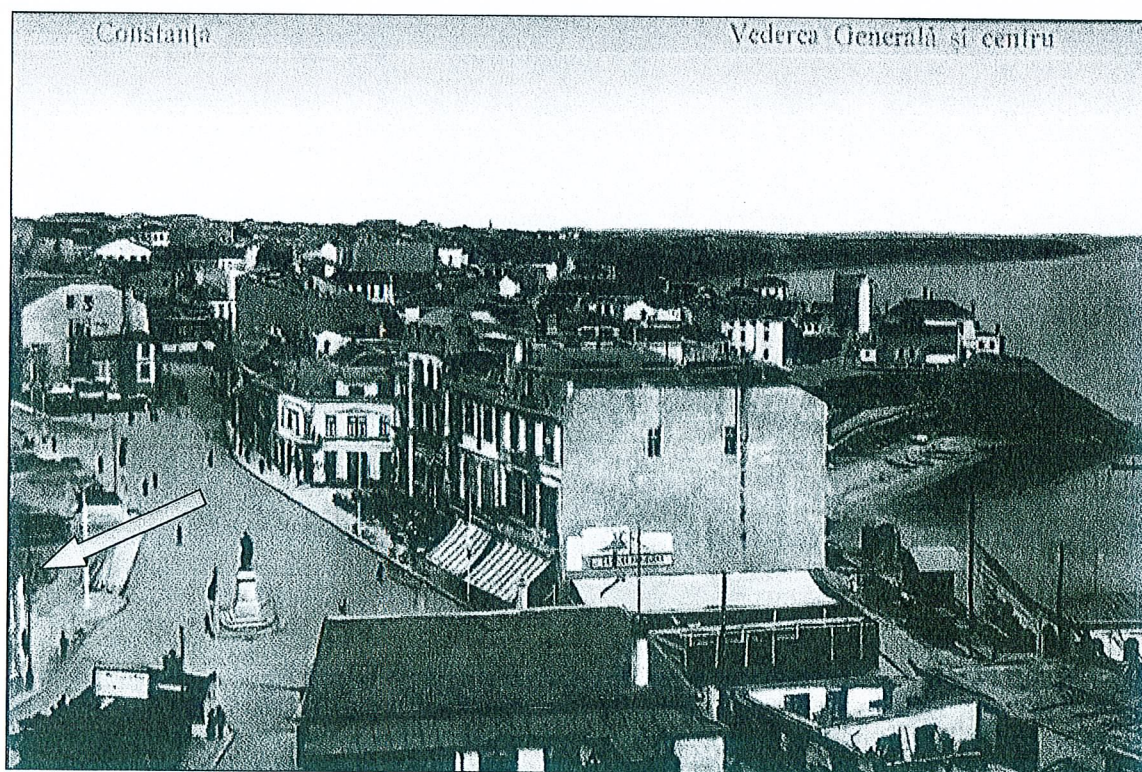
*Foto 3. Vedere generală a Pieței Independenței (înainte de începerea lucrărilor)*

În anul 1911, Consiliul Comunal cu orientare conservatoare revine asupra convingerilor sale de opt ani și *alege pentru construirea noului Palat Comunal un teren situat în Piața Independenței*. În Foto 1-Foto 8 se prezintă imagini ale modului în care arăta această zonă în perioada alegerii amplasamentului clădirii Palatului Comunal. În Foto 3, marcată printr-o săgeată, se poate vedea și „râpa” unde s-a decis să se construiască această clădire.
